# 某水电站提水泵站项目断轴问题分析

**摘要:** 某水电站提水泵站输水泵频繁发生断轴故障, 虽经多种方法处理, 问题仍未有效解决。本文通过数据分析、强度计算、轴承寿命校核及轴结构分析, 查明断轴主因, 提出改进措施, 成功消除了后续高速运行下的断轴现象, 并总结了售后处理过程中的不当操作。

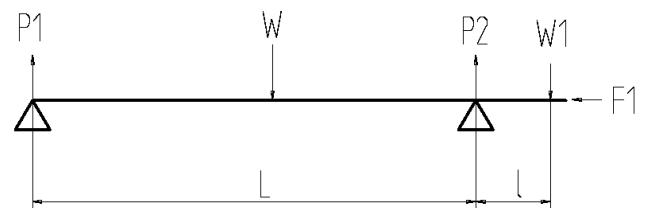
图 1 泵轴承受力分布图

经计算:  $P_1 = 266.2 \text{ kgf}$ ,  $P_2 = 284.9 \text{ kgf}$

最后查阅机械设计手册可核算: 从动端轴承寿命: 4700 h; 主动端轴承寿命: 11000 h。

即所选泵型升速后泵偏小流量 (0.71 倍设计流量处) 运行, 泵的径向力远超升速前在设计流量点运行时的径向力, 在轴承规格不变的情况下, 轴承的负担大大加重, 轴承的使用寿命大大降低 (轴承寿命降低至 1/4), 当轴承失效时, 泵轴因反复弯曲而发生疲劳断裂, 这也与现场反馈的轴承发热、运行异响及半年至一年断轴间隔吻合。

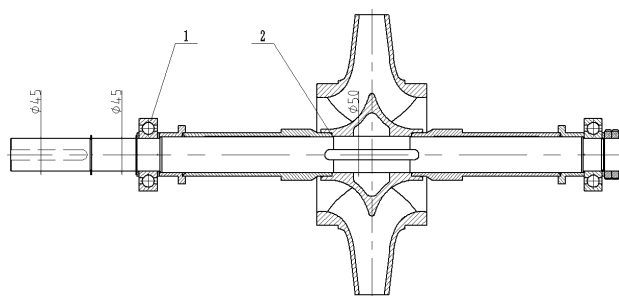
图3 泵转子结构图

如图2所示,泵轴上密集设置砂轮越程槽、退刀槽、键槽等,应力集中点增多,断轴风险增大。图3位置1(主动端轴承处)和位置2(叶轮轮毂轴肩处)即为本次断轴的部位,主动端轴承内圈和联轴器通过弹性挡圈轴向固定,残余的轴向力会传递至泵轴狭小的机加工槽上,这也是本次泵轴断裂的诱因之一。
