# 关于寒冷地区新风机组冻伤事故的分析与思考

蒋明佳

北京首农发展有限公司 北京 100076

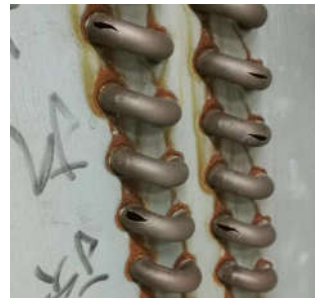
三台机组冻伤部位均处于加热盘管两侧偏下部（见图1），现场勘查发现防冻开关温控器的传感单元（毛细管）施工安装极其随意，呈斜十字交叉布置，且弯折扭曲、混乱不一，加热盘管下部无传感器测点，部分毛细管已经压扁损坏。经测试，防冻开关已失去有效报警功能；其中一台空调机组因表冷器与湿膜加湿之间空间较小，无法将防冻开关安装在表冷器背风面，施工安装时将防冻开关竖向缠绕在进水口处，感温元件位于水循环有利点，并未有效覆盖全部加热盘管（见图2）。三台冻伤机组防冻开关均没有按产品要求安装，导致了冻伤事故。

图1 加热盘管侧面冻裂处

事故处理：（1）对现场所有新风机组防冻开关进行了排查整改，按产品要求重新更换；（2）对安装空间不足的一台机组，在换热盘管与加湿器中间增设2个温度传感器，使温度探头安装位置在靠近表冷器下部最不利点，对换热盘管下部增加保护，使传感器接入BA防冻控制系统。

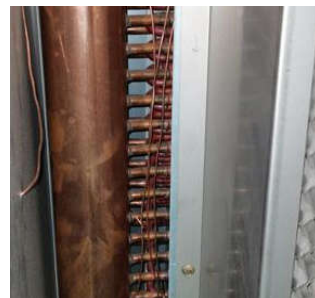
图2 防冻开关错误安装

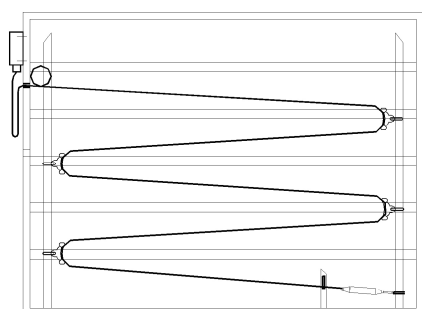
本项目新风机组采用FT6961型防冻开关，经核查产品安装注意事项为（1）感温毛细管要均匀布满整个区域，尤其是下部分区域，并以5cm的距离对角弯曲低经过热交换器。（2）防冻开关毛细管应Z字形布置在热交换器翅片下游表面，可选择水平安装和垂直安装（见图3、4）。（3）毛细管的最小弯曲半径不小于50mm。（4）不可将温控器的感温毛细管弄扁、凹陷，会改变原来的标定结果，使动作温度低于刻度盘设定值。（5）温控器的感温毛细管应先从盘管的底部开始安装，逐渐到盘管顶部。

图3 防冻开关水平布置

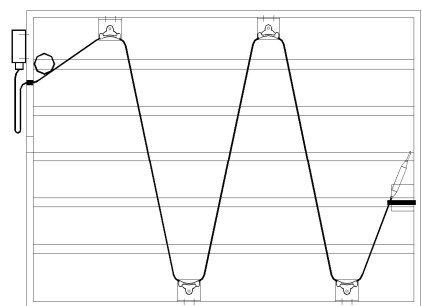
图4 防冻开关垂直布置

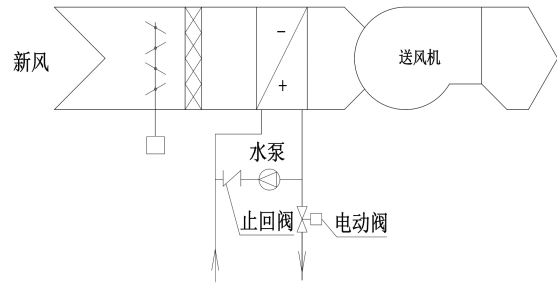
图5 增设管道泵提高流速

本项目曾尝试在机组前引入管道泵与新风阀连锁启动的方式提高管道流速(见图5),当有结冻危险时(即室外温度为负值时),水泵即投入运行使管中的流速为1m/s。此方案的优点是机组防冻保障性更高,即使极端天气也能起到很好的效果,缺点是改造工作量大,运行时增加水泵能耗。通过设置室外温度传感器调整控制策略提高流速,结合运维管理,可以满足大部分情况使用,改造量较小且达到了运行节能的目的。
