浅析仪表着陆系统M型下滑天线馈系统故障案例

摘要: 以一起西南某机场发生的NM7000B型仪表着陆系统M型下滑天线典型故障为背景, 阐述下滑监控参数产生原理, 通过对故障现象的分析, 利用仪器仪表逐步排查, 最终恢复设备运行。总结下滑天馈系统故障排除思路, 为其他机场类似设备故障维修提供借鉴。

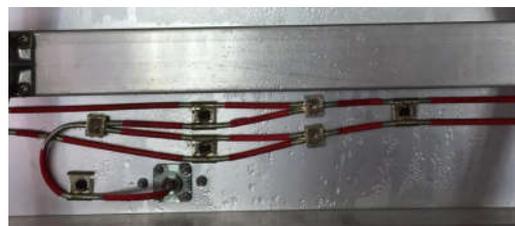
图3 下滑天线阵子天线内部图

在确定故障点为中天线后，对中天线进行查看，发现上面有鸟巢。清除鸟巢后，将中天线从下滑铁塔上取下。发现外壳和背板处已经夹有杂草。打开外壳后，发现内部已有水珠，且部分接线柱已经锈蚀，判断由于鸟在中天线上筑巢，筑巢的杂草破坏了天线的防水胶层，导致外部雨水进入天线内部，造成天线性能下降，从而导致了设备告警关机。天线内部图如图3和图4所示。

将天线备件接上后，设备参数基本恢复正常。但由于设备天线属于发射部分，需要进行飞行校验后方可投入使用。
