沈阳地铁车辆受电弓轴承烧蚀故障分析

摘要: 针对QG-120 (B-SYL9&10)型受电弓拉杆两端轴套连接处出现过流灼烧的问题,结合该型号受电弓自身特点与实际数据测量结果,提出相关故障解决措施,以确保地铁电客车运营使用安全。

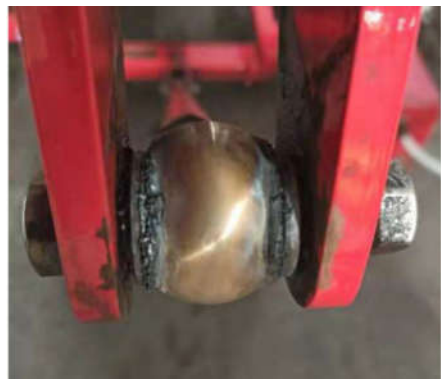
图1 烧蚀后的受电弓拉杆关节

2021年11月18日,沈阳地铁10号线1012电客车在库内检修时发现5车受电弓拉杆两端的轴套连接处出现过流灼烧的情况,具体表现为,轴承关节呈黄色,车顶有轴承内润滑脂溢出滴落现象,轴承关节边缘有金属熔化后再次冷却凝结而成的珠粒,部分呈现加热后的蓝色金属氧化物颜色。在对其进行拆解时,发现轴承内圈和轴承杆已经损伤严重,部分区域熔焊无法正常拆解,对其他车辆进行普查时又发现多起类似情况。所有受损受电弓未发生轴承关节卡滞情况,能够正常升降弓。假如隐患未及时被发现的话,严重情况下会导致活动关节卡滞,进而影响受电弓正常升降功能及弓网配合关系,易造成过渡区域出现严重拉弧打火,引起受电弓受流增大导致该部件加速恶化直至出现熔化、断裂等情况发生并影响地铁运营安全。

对电蚀过的轴承更换之后,2周内再次出现电蚀情况,通过图片可以看出,关节及轴承内部通过了较大的电流,由于轴承内部导电通道过少,在滚珠与内外圈的相对运动过程中点接触不稳定,故接触面会发生电闪络、产生高温,进而形成熔瘤、疤结或弧坑,最后发展为电蚀损伤。

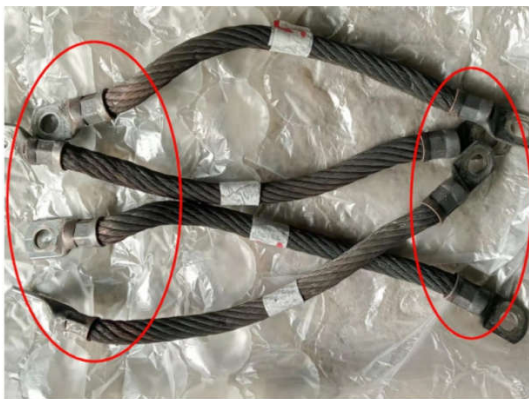
图3 受电弓软连线及其连接端子实物图

的软连线阻值变大，及上下两处软连线材料出现过流引起发热烧损后电阻增大，车辆运行时所汲取的电流传导异常，无法通过下臂杆与底架连接的软连线传导，导致过大的电流从上臂杆位置经过图3中红色箭头所指拉杆传导至底架，使拉杆两端的轴承套组合过流烧损^[1]。

针对这种情况，对故障受电弓进行检查，使用直流低压电阻测试仪，检查各个部位的软连线电阻值，发现该架受电弓的底连接部位的软连线A组合（软连线编号为5-8）电阻较大，其中7#线的电阻值最大已达到395.6欧姆，而下臂杆的连接部位（1-4）的软连线B组合，工头连接部位（9-16）的软连线基本正常，小于1.03m欧姆，测量结果如表1：

通过测试，确认为软连线电阻过大是导致轴承烧蚀的主要原因。软连线电阻过大会导致导流不畅或相对于拉杆轴承该导流线未形成低阻值导电通道，部分特大电流通过拉杆轴承造成电蚀。此时，如有列车再生制动产生的大电流逆向经过该轴承，则会进一步加剧电蚀损伤。

使用超声波清洗设备能够有效清理软连线结构中的较小缝隙,将内部积压灰尘与油脂等能够增高电阻率的杂质清理出来,同时配合端子的重新压接,使得端子与软连线主体间结合部位紧密接触,降低杂物进入或接触部位间隙氧化导致整体电阻率增加的可能。

沈阳地铁10号线所有故障软连线在统一进行超声波清洗,用液压钳对接头重新压接后,电阻值全部减少到 $1\text{m}\Omega$ 以下,因为10号线运营公里数只有15万公里左右,所以接头压接不良很可能是厂家压接工艺的原因所致^[2]。
