CRH380B系列动车组网络模块故障研究分析

摘 要: CRH380B系列动车组Compact I/O、PT100模块是网络系统的重要组成部分,承担着各控制系统工作状态的监控及列车控制指令的传输。但在动车组日常运用中,模块故障率较高,产生的故障现象较多,对正常行车带来诸多影响。本文对Compact I/O、PT100网络模块功能、作用进行了介绍,同时汇总历年来故障案例,研究降低模块故障率的措施,为动车组安全运行提供有力保障。

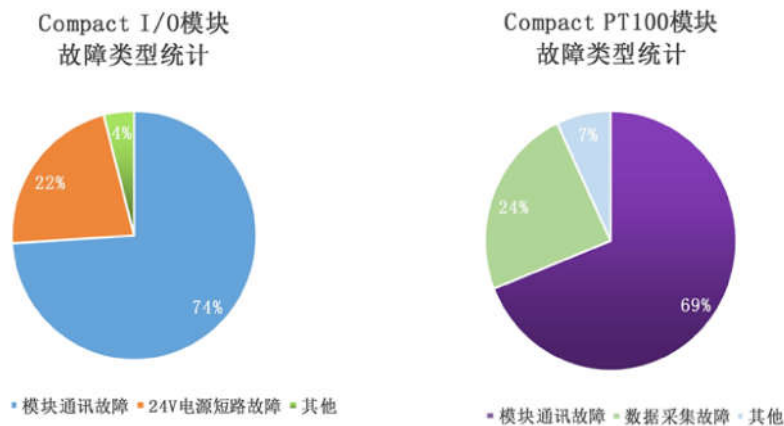
图1 Compact I/O模块故障类型统计 图2 Compact PT100模块故障类型统计

统计2017年至2019年全路CRH380B系列动车组网络模块故障数及故障率，Compact I/O模块故障共266件，百万公里故障率0.4件；Compact PT100模块故障共196件，百万公里故障率0.29件。统计分析故障虽然呈下降趋势，但与其他关键配件相比其故障率仍较高。按故障原因分：Compact I/O模块通讯故障、24V电源短路故障为主要原因；Compact PT100模块通讯故障、数据采集故障为主要原因，具体如下图所示：

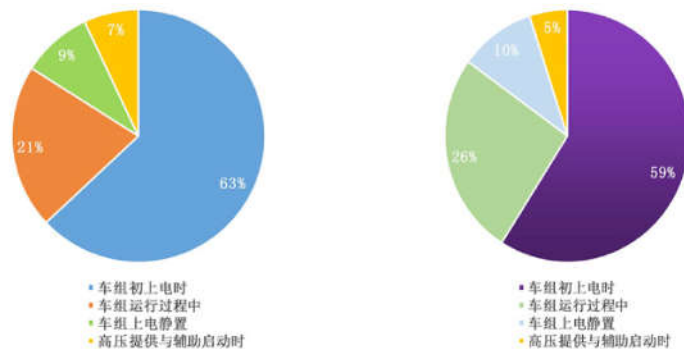
图3 Compact I/O模块故障发生工况统计 图4 Compact PT100模块发生工况统计

按故障发生工况分：Compact I/O模块故障在动车组初上电时发生占比最高，其次为动车组运行中；Compact PT100模块故障在动车组初上电时发生占比最高，其次为

动车组运行中。两种模块故障多发时的工况相同，后面依次为动车组上电静置及高压提供与辅助启动时，具体如下图所示：
