毛家坪水厂厂区防雷系统现状及改进措施调研报告

宁波市水务环境集团有限公司制水分公司毛家坪水厂 浙江 宁波 315000

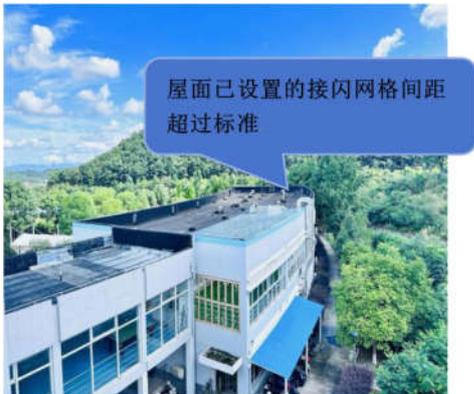
图1 综合楼

- (2) 综合楼已设置的接闪网络间距超过标准如图1所示
- (3) 污泥脱水机房屋面已设置的接闪带已变形
- (4) 机修间屋面已设置的接闪带已变形
- (5) 加药间墙面已设的引下线已老旧锈蚀

(2) 综合楼楼顶已设置的闪接网格, 但间距不符合《建筑物防雷设计规范》GB50057-2010等相关国标技术要求, 不能够引导泄放雷电流, 存在遭受直击雷风险。

(1) 对厂区门卫室、机修间、综合楼、加药间等各构筑物屋面安装符合要求的接闪带。

(2) 对各构筑物原有的接闪带、下引线进行维护,对生锈腐蚀严重的进行更换,并做好防锈处理。

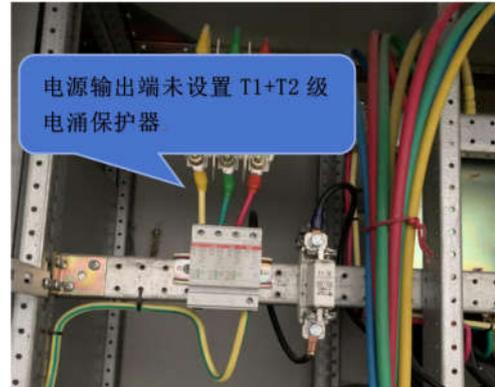
图2 原水水质间1号抽屉式低压开关柜

(3) 原水水质间1号抽屉式低压开关柜: 电源输出端未设置T1+T2级电涌保护器如图2所示

(1) 厂区内3#变电所3号开关柜、污泥脱水机房4号开关柜、原水水质间1号抽屉式低压开关柜等建筑物总配电箱中电源输出端未设置T1+T2级电涌保护器, 极易造成电气系统设备被雷击损坏, 导致设备运行中断, 存在安全隐患。

(1) 在厂区内变电所开关柜、污泥脱水机房开关柜、原水水质间抽屉式低压开关柜等构筑物进线柜电源输出端设计安装T1+T2级三相电源电涌保护器,并配套安装T1+T2级三相后备保护器。
