# 110kV钢结构变电站健康监测与安全性能评估

吴昊 柴俊 王晨杰 吴善进 黄雄健  
国网上海市电力公司市北供电公司 上海 200072

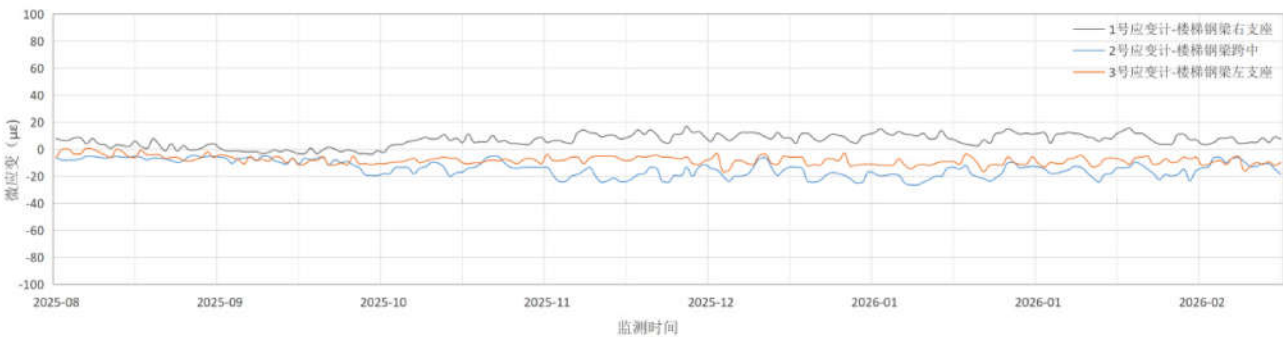
图4.1 应变监测结果

本次共布设12台无线应变计，覆盖一、二层关键钢梁部位。结果显示：各测点应变绝对值为 $18.91\mu\epsilon\sim 60.33\mu\epsilon$ ，监测曲线整体平稳，无急剧突变、持续增大等异常特征，仅伴随环境引起的小幅正常波动。由可变荷载与偶然作用引起的最大应力为 $12.428\text{MPa}$ ，应力比为 $0.036$ ，远低于钢材屈服强度，结构无屈服、塑性变形风险。同一钢梁支座测点应变略大于跨中测点，受力分布符合简支钢梁力学规律，与设计预期完全一致。监测结果如图4.1所示：

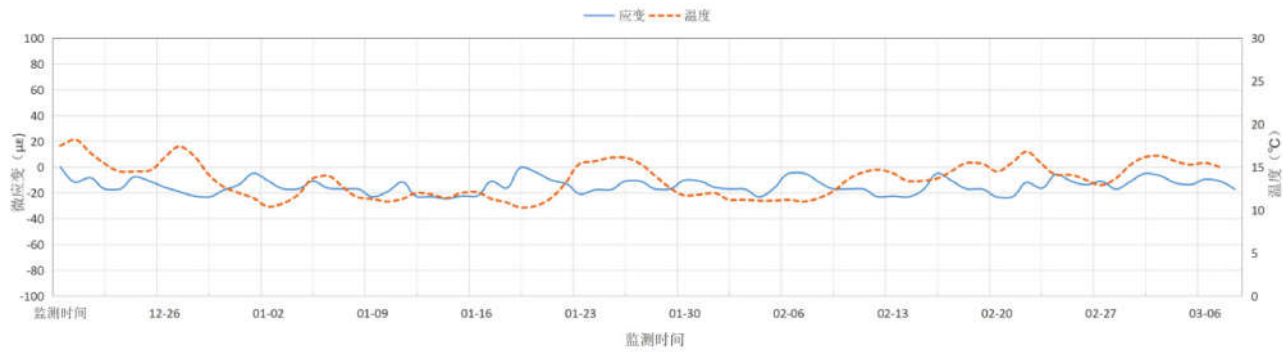
图4.2 应变-温度耦合曲线

结合环境温度同步监测数据，选取典型测点开展应变-温度耦合特性分析（如图4.2所示）。结果表明，钢梁应变与环境温度二者变化趋势总体同步，但应变响应表现出一定的滞后特征，这与钢结构热胀冷缩及结构动力响应的时滞效应相符。目前结构的基准应变保持稳定，温度的周期波动仅引发钢梁微幅应变响应，排除了设备荷载或结构损伤导致的异常变形。此外，曲线规律也验证了本变电站钢框架支座、节点约束形式合理，能够有

效释放温度变形，结构构造设计满足长期服役要求。

同时，应变-温度耦合分析结果可为变电站长期健康监测提供基准修正模型。钢结构变电站柔性较大，温度应变会掩盖微小的损伤应变信号，在后续长期监测、损伤识别、预警阈值设定中，可基于本次实测的温度-应变对应关系，对原始应变数据进行温度效应剔除修正，消除环境温度干扰。

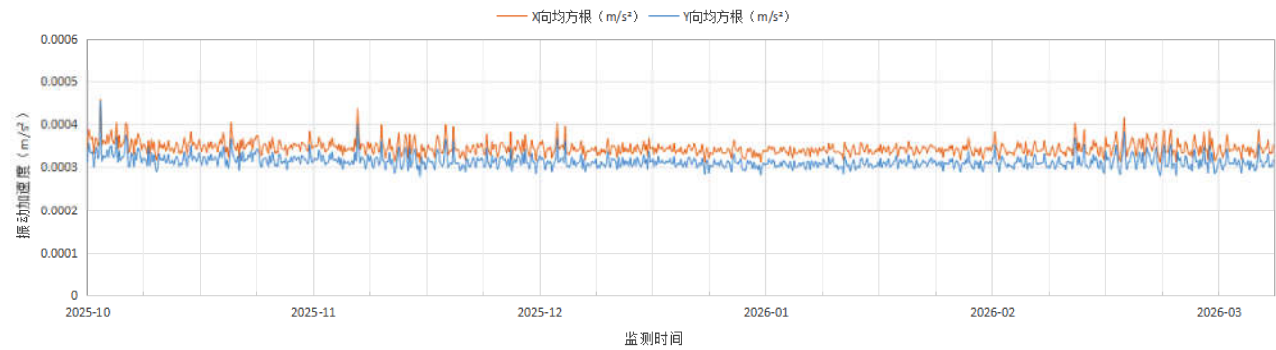
图4.3 振动加速度均方根曲线

振动加速度计布置于二层开关室内,结果显示:振动加速度均方根值稳定在 $0.0003\sim 0.0004\text{m/s}^2$ ,X、Y向振动能量水平基本一致;瞬时峰值最高 $0.006\text{m/s}^2$ ,远低于建筑工程容许振动规范限值,结构振动安全可控,不影响设备稳定运行,如图4.3所示。

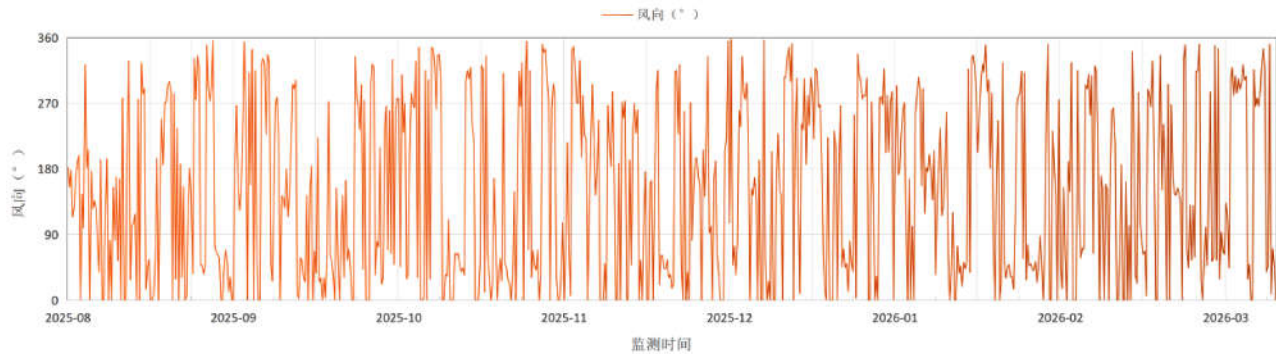
图4.4 风向监测曲线

风向风速仪设置在屋顶东北角,监测结果显示:风向呈无规则高频波动,无固定主导风向,符合城市厂区受周边建筑遮挡的典型风场特征,如图4.4所示;日常风速稳定在 $0\sim 3\text{m/s}$ ,属微风级别,瞬时阵风最高约 $8\text{m/s}$ ,

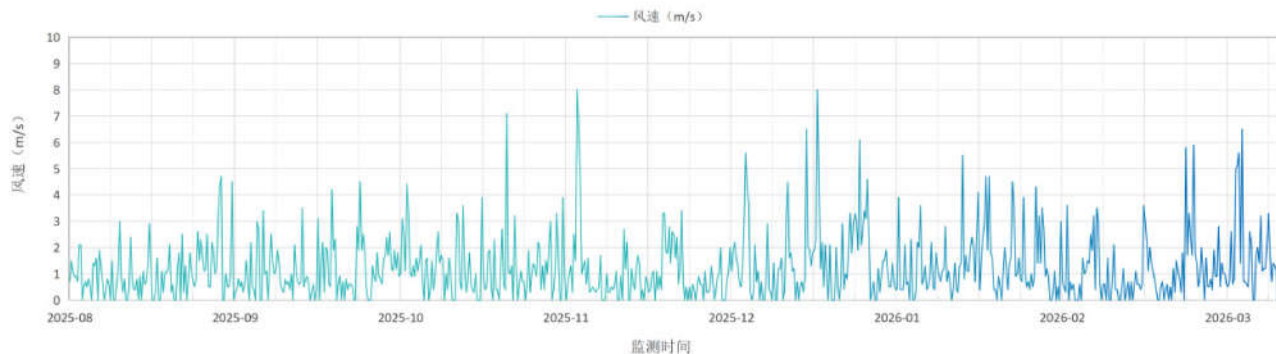
图4.5 风速监测曲线

集中于冷空气活动时段,如图4.5所示。

风速与振动加速度峰值无明显同步关联,即使在阵风条件下,结构振动仍处于极低水平,风荷载对结构影响极其微弱。
