成品油工程储罐裂纹产生的原因和处理

陆丹青

石油化工工程质量监督总站宁波分站 浙江 宁波 315200

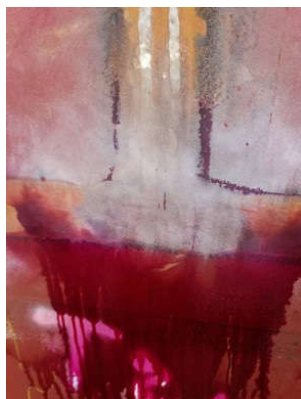
图1 B1-11丁字缝纵缝裂纹

1) 裂纹主要形成于纵缝靠近横缝的丁字口处,此处为气电立焊起弧位置,焊接线能量较大,且焊接时未按要求进行无托底焊接技术措施,造成此处焊接质量较差、缺陷较多。

2) 在储罐组对时,储罐壁板错边量较大,造成组对应力集中,特别是在丁字缝处尤为明显,在焊接纵缝时对焊缝造成较大的拘束度,兼且临时定位焊点焊接厚度不足,在焊缝冷却后极易造成临时定位焊点裂纹缺陷产生,此类裂纹应为冷裂纹^[4]。缺陷危害性极大,而在横缝焊接前未清理干净,往往会使得定位焊裂纹向正式的焊缝延伸,从而导致储罐焊缝遗留裂纹缺陷。

先进行着色或超声检查,以确认该罐断裂的部位和几何形状,并做好了记号,然后施工人员用砂轮机对标记部位进行了研磨,并将裂纹的每端打磨延长25~30mm。打磨后用手电进行宏观检查,若肉眼看不到裂纹,对此

对裂纹打磨去除后产生的碗形进行测算,经测算(计算过程略),碗形已处于允许程度,应补焊。对罐体补焊横缝表面进行了抛光,焊缝表层相对于筒壁表面的高度系数为0~1mm,并圆滑过渡,从而降低了内部应力的集中,并有利于在再次检查后重新辨认焊道。横缝焊接后要对焊接外表面进行着色检测。着色检查依据NB/T47013-2015《承压设备无损检测》规定实施。无损检查必须在焊缝修补完成后开展。针对缺陷的部位和深浅等情况,才能制定缺陷排除方法。

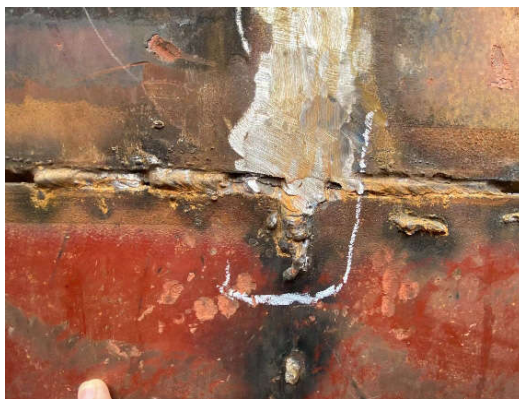
台重量约为971.503吨,储罐内径为56米,储罐净高为29.5米,罐壁共计10层,厚度从下至上依次为32mm,29mm,25mm,22mm,18mm,14mm,12mm,12mm,12mm,12mm,壁板材质为Q345R。罐壁板焊缝全部采用自动焊焊接工艺,纵缝采用气电立焊自动焊焊接,横缝采用埋弧自动焊焊接,罐底中幅板对接缝、收缩缝的焊接采用半自动气保焊打底、高速埋弧自动焊盖面工艺,罐底边缘板对接缝采用手工焊打底、半自动气保焊填充、手工焊盖面,罐底大角缝采用角焊埋弧自动焊焊接,浮盘板采用手工焊。壁板焊接先焊纵缝,再焊横缝,纵缝焊接前,先焊上定位龙门板,然后拆下纵缝组对卡具。横缝先焊外侧焊缝,然后内部清根后再进行内测焊接。9月1日,射线检测发现T1-07罐B1-11环焊缝出现裂纹,位于丁字缝纵缝熔合线附近(图一),缺陷长度16mm;11月21日,监督人员巡检发现T1-05罐A6-5焊缝纵缝下丁字口(B5横缝定位焊)处临时加固点开裂(图二)。打磨后发现纵缝左右两边裂纹呈相连状态,且有向纵缝延伸趋势,整体裂纹长度达500mm(图三)。

图2 A6-5纵缝下丁字口定位焊开裂

3) 定位焊点属于组装工序的临时焊接工作,对存在裂纹的定位焊缺陷,施工单位质量管理人员、施工人员质量意识淡薄,没有将“临时加固点焊裂纹会产生延伸”的质量隐患深入到质量管理意识中,施工技术人员也没有把这种缺陷的性质分析透彻,最终造成裂纹的产生。

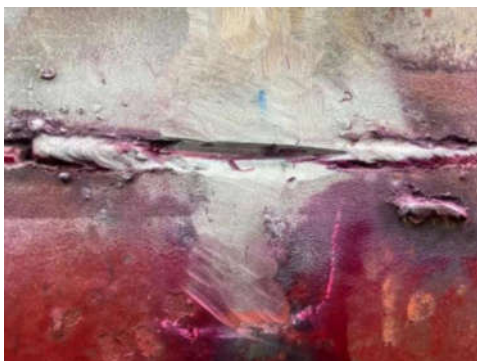
图3 6-5纵缝打磨后两边裂纹呈相连状态
