继电式逻辑检查电路典型故障分析

摘要:当前列车在区间运行速度逐步提速,遇到雨雪天气,区间无绝缘轨道电路发生列车占用丢失频次不断上升,既有自动闭塞系统在失去分路后自动升级显示,后续列车紧跟踪隐患日益凸显。按照中国铁路总公司运输局关于《普速高速铁路增加区间逻辑检查功能的通知》(运电信号函[2015]457号)的文件要求,对全路既有自动闭塞区段实施区间逻辑检查功能改造,为增进施工技术人员对区间继电式逻辑检查设备的学习认识,掌握设备特性,压缩故障处理时间,以下从继电式逻辑检查发车结合电路的故障案例分析,采用电路说明,故障概况、处理过程,原因推断,技术总结层层推进,为继电式逻辑检查地故障处理提供一些经验交流。

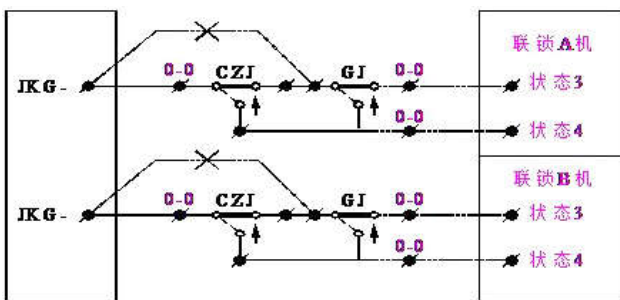
图(1) 修改后的IBG联锁采集电路

查图得知, 逻辑检查开通时按新设计图纸修改了原设计图站内IBG的接口采集电路, 修改后的IBG联锁采集见下图(1), X1LQG的GJ继电器励磁电路见下图(2), 依图推断IBG控显红光带, 可能是GJ、CZJ继电器落下导致, 分析判断过程如下。

据《自动闭塞区间继电器式逻辑检查暂行技术条件》(铁总运【2015】121号)文件规定, 京包线34站区间按继电器式逻辑检查设计, 标准设计图中无图(1)IBG的修改电路, 在联锁试验过程中发现排列发车进路后, 1BG占用丢失时, 带动CZJ、1LQG继电器落下, 出站允许信号关闭, 控制台1BG由白光带(进路锁闭状态)先变为红光带(区段锁闭状态), 再变为绿光带(进路锁闭后的解锁过程状态), 人工确认1BG空闲后采用总人工解锁按钮(ZRJA)进行破封解锁, 这样1BG就能正常出清, 但因1BG占用丢失时带动落下的CZJ、1LQJ继电器必须采用按压1LQG的人工解锁按钮(RJJ)才能吸起, 如图(6), 这不符合信号联锁故障导向安全原则, 必须为CZJ、1LQJ吸起, 联锁判定区间空闲后才允许1BG人工解锁出清, 因此提出设计变更, 建议在1BG联锁采集电路中加入CZJ条件, 确保先人工解锁出清1LQJ, 再人工解锁出清1BG。

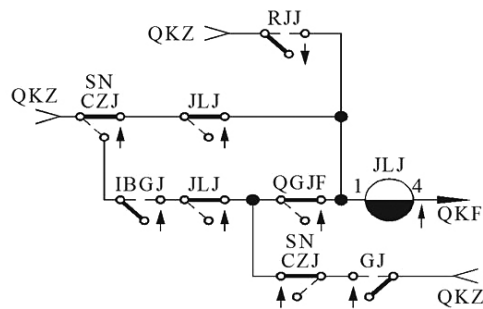
图(3) X1LQG的JLJ电路

X1LQG的JLJ继电器电路见下图(3), JLJ继电器常态为吸起状态, 土贵乌拉站I道排列正线通过进路后, X1LQG的JLJ继电器通过自身的一组前接点和SN发车口CZJ继电器的一组前接点自闭, 由此推断出是SN发车口CZJ继电器的落下导致X1LQG的JLJ继电器的落下;

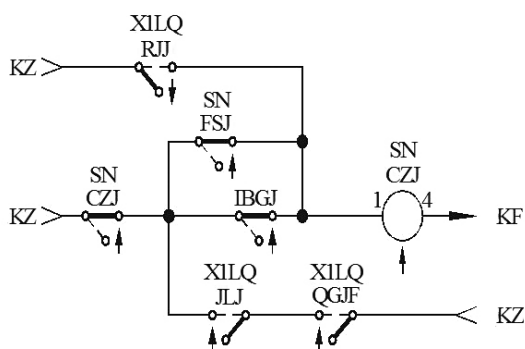
图(4) SN发车口CZJ电路

SN发车口CZJ继电器电路见下图(4), 土贵乌拉站I道排列正线通过进路后, SN发车口FSJ继电器落下, FSJ继电器落下切断了CZJ继电器的一条自闭路电路, CZJ继电器通过自身的一组前接点和IBG轨道继电器(1BGJ)前接点构成另一条自闭电路, 由此推断出是IBG轨道继电器(1BGJ)落下导致SN发车口CZJ继电器的落下。

现场登记要点模拟故障现象, I道排列正线通过进路后, 当电源屏I、II路来回切换时, 发现IBG轨道继电器GJ偶尔出现动接点抖动的现象, 大概10次能模拟出一次故障现象, 进一步检查发现IBG轨道继电器(1BGJ)为无极JWXC-1700型继电器, 而现行技术标准规定要求使用缓放JWXC-H310型继电器。

见图(4), 原设计图中CZJ继电器励磁自闭电源均采用QKZ/QKF区间控制电源, IBG联锁采集电路中纳入CZJ继电器节点后, 若区间控制电源QKZ/QKF断电或故障后, CZJ继电器落下, 导致站内联锁1BG红光带, 影响到站内行车作业, 影响范围扩大。若将CZJ继电器电源统一修改为站内控制电源KZ/KF, 当KZ/KF电源断电后带动CZJ继电器落下, 只影响站内轨道区段, 不影响逻辑检查及区间轨道电路。施工过程中提出设计变更建议书, 批复后按KZ/KF电源实施, 但须在逻辑检查组合柜零层增加KZ/KF电源24V直流断路器, 增设过压过流保护。

现场重新登记要点验证, 将1BG轨道继电器(1BGJ)更换为JWXC-H310型继电器后, I道排列正线通过进路, 电源屏I、II路点内来回切换试验, 当电源屏出现切换超时时, 1BG轨道继电器(1BGJ)仍然可靠吸起, SN发车口CZJ继电器、X1LQ的JLJ继电器仍然可靠自闭, 点内未出现一次故障现象发生。
