厚膜电路铅锡端头电阻导电胶粘接阻值异常分析

摘 要: 导电胶粘接元件是混合集成电路典型的组装工艺,以操作简单、可靠性高等优势被广泛应用。本文分析了某型DC/AC激磁电源内的片式电阻在导电胶粘接后,出现电阻阻值异常的不合格问题。经过生产过程、电路原理结构、材料等方面进行分析,并采取相应措施,解决了电阻粘接异常的不合格问题。

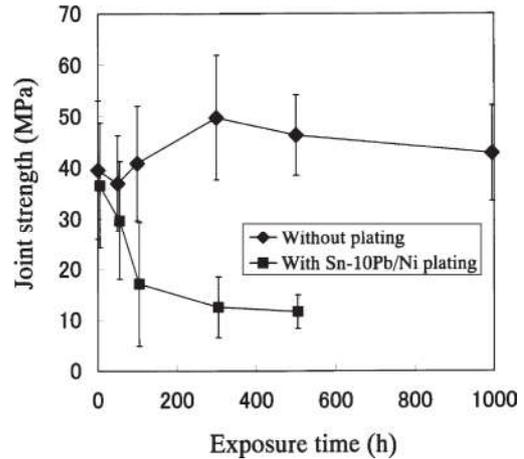
图1 结合强度随暴露时间变化

镀锡端头与导电银胶接触面失效在2000年左右已有多家机构进行研究。该界面暴露于150°C环境中,结合强度与接触电阻变化分别如下图所示。
