万家寨水利枢纽中孔坝段迎水面水平施工缝防渗处理

黄河万家寨水利枢纽有限公司 山西 太原 030001

摘 要: 万家寨水利枢纽位于温带大陆性季风气候的西北黄土高原区, 冬季气温低、持续时间长, 每年有4~5个月时间温度处于0℃以下, 记录最低气温为-31℃, 每年冬季气温降低后中孔坝段渗流量异常增大。经检查, 确定中孔坝段迎水面水平施工缝存在缺陷, 决定利用枢纽排沙低水位窗口期, 采用环氧砂浆及聚脲对水平施工缝进行防渗处理。

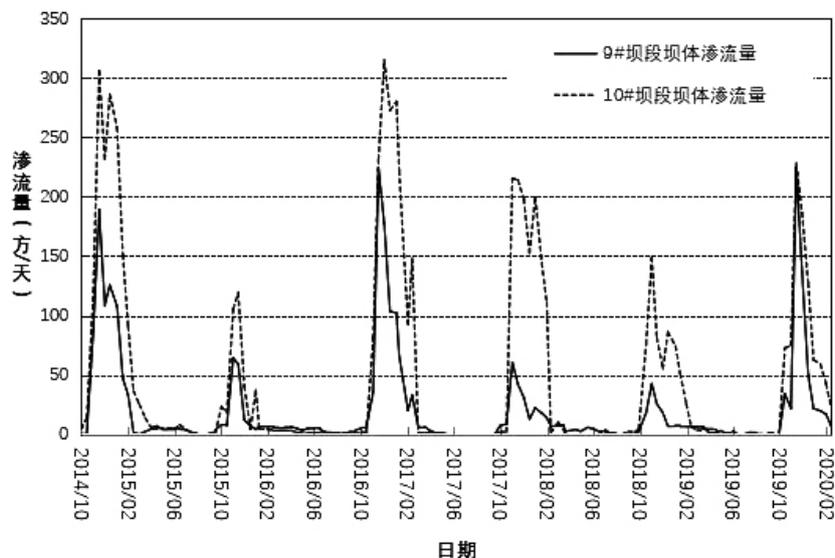
图1 9#、10#坝段坝体历年渗流量过程线

万家寨水利枢纽位于温带大陆性季风气候的西北黄土高原区, 冬季气温低、持续时间长, 每年有4~5个月时间温度处于0℃以下, 记录最低气温为-31℃。每年冬季10月至次年2月9#、10#中孔坝段926.00m廊道坝体无砂混凝土排水管渗流量有明显增大现象, 而在夏季7至9月份时, 渗流量几乎没有。9#、10#坝段坝体渗流量监测数据显示, 2016年11月30日926.00m廊道9#坝段坝体渗流量达到了231方/天; 2016年12月15日926.00m廊道10#坝段坝体渗流量达到了315方/天, 说明9#、10#坝段冬季坝体渗流量异常(如图1所示)。

廊道坝体无砂混凝土排水管渗流量增大原因主要为:受混凝土热胀冷缩特性,加之坝体迎水面水平施工缝存在缺陷,冬季温度降低后混凝土收缩,迎水面水平施工缝张开,库水通过张开后的缝隙渗入无砂混凝土排水管^[2]。

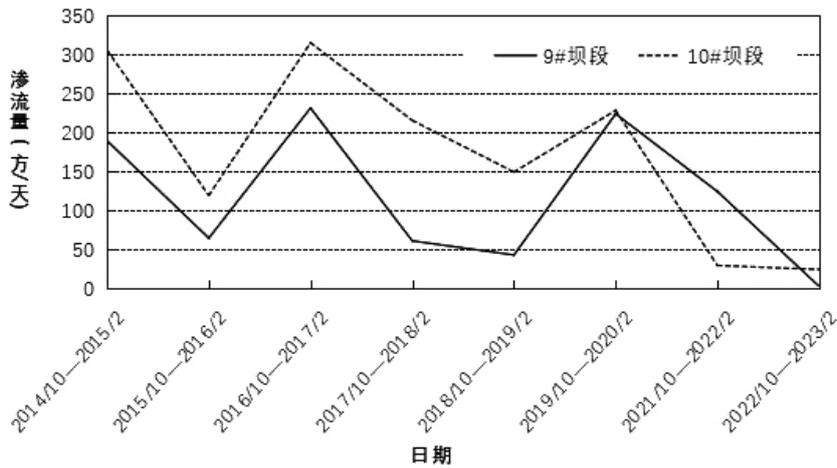
图2 历年冬季9#、10#坝段坝体渗流量最大值过程线

因枢纽排沙期时间短，2021年处理完成10#坝段，2022年处理完成9#坝段。处理后中孔坝段冬季渗流量明显减小，2021年10#坝段处理后，10#坝段冬季最大渗流量降至28.96方/天；2022年9#坝段处理后，9#坝段冬季最大渗流量降至2.07方/天，中孔坝段迎水面防渗处理成效显著（如表3、图2所示）。
