对某款微型卡车的二胎车型在进行坏路试验过程中车架开裂的研究

摘要: 某款微型卡车的二胎车型在进行坏路试验的过程中, 出现车架开裂严重故障, 对开裂部位进行力学性能的测量和分析, 同时对开裂部位的二保焊焊缝进行分析研究, 查找开裂原因, 并提出相应的改进措施。

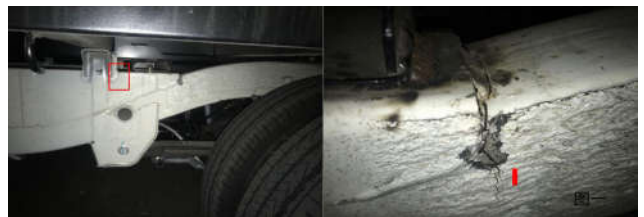
二保焊焊缝的存在导致了开裂部位的应力集中, 在1.5倍超载的交变载荷下, 微裂纹在应力集中位置产生并扩展, 最终导致纵梁发生疲劳断裂。

车辆在完成70%的试验里程时, 出现了纵梁开裂情况, 如下图所示:

图1 车架开裂位置

2.2.1 改善措施一，直接取消此位置处的二保焊点，以消除应力集中；

2.2.3 采用改善措施一，直接取消此位置处的二保焊，此款微型卡车顺利完成了坏路试验。

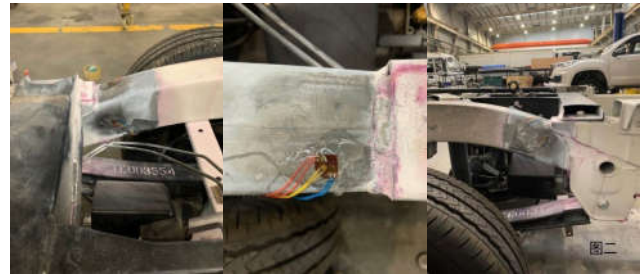
图2 应力采集传感器粘贴位置示意

材料为B510L，屈服极限为355MPa，最大应力值为171.30MPa，未到达屈服极限；

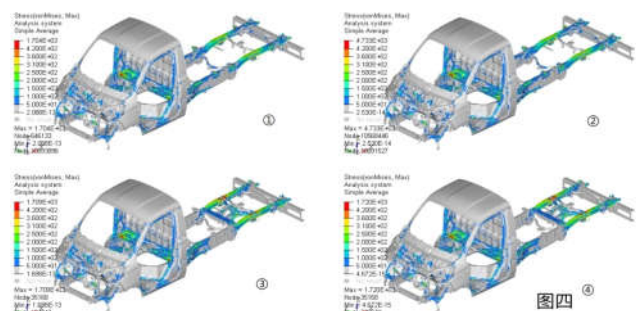
- ①卡车货箱版本保留顶部焊点；
- ②卡车货箱版本取消顶部焊点；
- ③自卸车货箱版本保留顶部焊点（本次开裂车型配置）；
- ④自卸车货箱版本取消顶部焊点；

图4 白车身不同版本载荷下整体CAE分析结果展示

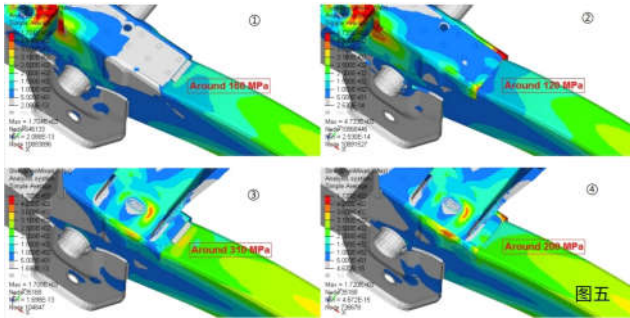
- ①的货箱版本保留顶部焊点，应力值约160MPa；
- ②卡车货箱版本取消顶部焊点，应力值约120MPa；
- ③自卸车货箱版本保留顶部焊点（本次开裂车型配置），应力值约310MPa（接近屈服极限355MPa）；
- ④自卸车货箱版本取消顶部焊点，应力值约200MPa；

图5 开裂部位不同状态下的CAE结果展示

小结：顶部焊点的存在，导致自卸车版本车型，在焊点位置的应力值接近材料的屈服极限占比达到87.3%，安全余量低，存在开裂隐患。

顶部焊点的增加，对车架结构不但没有起到强化的作用，反而向相反的方向发展。

2.2.2 改善措施二，由二保焊调整为铜焊降低焊缝强度，减弱此位置的应力集中；
