在用工业管道裂纹失效分析

黄舒展

广东省特种设备检测研究院湛江检测院 广东 湛江 524000

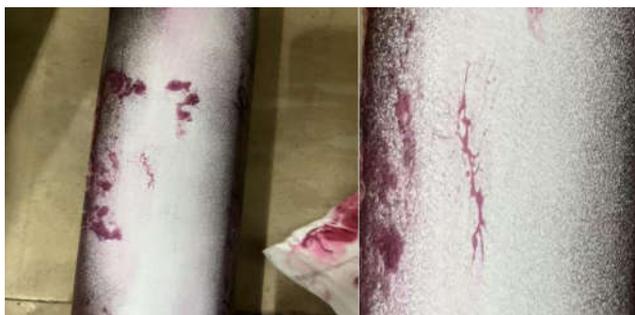
图1 裂纹具体位置与形貌细节图

碳酸乙烯酯作为新能源产业关键化工原料,其储运系统的安全性对高端动力电池生产至关重要。工业管道作为流体传输的核心载体,其结构完整性直接影响生产连续性与环境安全。S30408奥氏体不锈钢因具备良好的耐腐蚀性能与高温力学稳定性,被广泛应用于化工介质输送场景,但其对氯离子环境的敏感性可能引发应力腐蚀开裂(SCC),导致泄漏事故^[1]。某企业碳酸乙烯酯储运系统管道于2024年3月发生泄漏,该管段材质为S30408不锈钢,规格 $\phi 100\text{mm}\times 6.02\text{mm}$,设计温度 170°C 、压力 4.4MPa ,运行周期2年。泄漏部位检测显示存在树枝状裂纹,表面渗透探伤结果表明裂纹长度达 12mm ,深度未穿透管壁,其宏观形貌与位置分布见图1。通过硬度测定、化学成分分析、金相组织检验及氯离子含量测试等手段,结合工况环境特征,系统开展裂纹失效机理研究,对保障同类管道安全具有重要工程意义。

$50\text{mm}\times 50\text{mm}$ 区域进行局部超声波测厚,结果显示最小壁厚 6.11mm ,与公称壁厚 6.02mm 相比未见显著减薄,表明腐蚀并非均匀腐蚀形态^[2]。表面渗透探伤发现管材存在树枝状裂纹,裂纹规格为 $5\text{mm}\times 12\text{mm}$,呈现典型应力腐蚀裂纹特征。

氯离子测定结果显示, 管段内部垢渣溶液滴加硝酸银后无白色沉淀生成, 表明介质中氯离子含量极低; 而外表面腐蚀产物溶液与硝酸银反应生成氯化银沉淀, 证实裂纹起源于管道外部环境^[4]。结合服役条件分析, 管道外部包裹的保温棉长期处于沿海地区的高湿度环境中, 年平均湿度达85%, 雨水渗入保温层后形成干湿交替微环境, 随着水分蒸发, 氯离子浓缩聚集。当地雨水中氯离子浓度约200ppm, 经蒸发浓缩后, 保温层下金属表面氯离子浓度可超过500ppm, 远超S30408不锈钢发生应力腐蚀的临界浓度(约25ppm)。此外, 管道工作温度为100°C, 处于氯化物应力腐蚀的敏感温度区间(50~150°C), 高温加速了氯离子扩散速率, 并降低了氢在金属中的溶解度, 进一步促进裂纹扩展。

管道所处位置紧邻泵房, 受循环泵振动影响显著, 实测振动频率20~50Hz、振幅0.1~0.3mm, 属于高周疲劳载荷范畴。有限元模拟结果表明, 靠近泵体的管段弯头与支架连接处存在应力集中现象, 最大应力达180MPa, 超过S30408不锈钢在10⁶次循环下的疲劳极限(约150MPa)。循环应力作用下, 晶界滑移形成微裂纹萌生位点, 而氯离子环境则导致裂纹尖端发生阳极溶解与氢致开裂, 二者协同作用使得裂纹沿晶界向管壁内侧扩展, 最终形成穿透性泄漏通道^[5]。

综合材料性能、环境介质与力学载荷的耦合作用, 该管段裂纹失效的本质为氯化物应力腐蚀开裂(CSCC), 其演化过程可分为三个阶段:

针对S30408不锈钢的氯离子敏感性, 更换管段时采用耐蚀性能更优的S31603不锈钢, 其钼元素含量(2.0~3.0%)可显著提升钝化膜对氯离子的抵抗能力, 实验数据表明, S31603不锈钢在500ppm氯离子环境中的腐蚀速率较S30408降低60%以上。详细数据对比见下表2: 新管段需严格执行固溶处理工艺(1050~1100°C保温后水冷), 确保晶界无碳化物析出, 同时对材料进行全元素光谱分析, 保证镍、铬、钼等关键元素含量符合标准要求。

在管道振动控制方面, 于泵房附近管段加装弹簧支吊架, 通过弹性元件吸收振动能量, 将振动振幅控制在0.05mm以内; 优化管道走向设计, 避免急弯结构, 采用大曲率半径弯头(曲率半径R ≥ 3D), 降低流体冲击引发的湍流振动与应力集中^[6]。此外, 定期对支吊架进行载荷检测与刚度校核, 确保力学支撑系统的长期有效性。

构建多层级腐蚀防护屏障: 首先对管道外表面进行喷砂除锈处理, 涂覆200μm厚聚四氟乙烯(PTFE)涂层, 利用其低表面能特性隔绝氯离子与金属接触; 其次, 保温层采用闭孔结构的聚氨酯泡沫, 外层包裹铝皮

并使用硅酮密封胶处理接缝,形成完整的防水密封系统,防止雨水渗入导致氯离子浓缩。定期开展保温层完整性检查,对破损部位及时修复,维持防护体系的有效性。
