探究双抽凝气式汽轮机轴瓦振值偏高故障的解决方法

摘要: 针对某厂双抽凝气式汽轮机大修更换转子后, 正常运行状态下2#瓦振动值偏高, 2#瓦测点振值VB2X: 148 μm 、VB2Y: 81 μm (报警127 μm , 跳车254 μm), 机组一直监控运行。为了解决轴瓦振值高的问题, 对仪表振动探头、转子测振带, 轴瓦接触面积、表面情况, 轴瓦紧力、轴瓦间隙, 轴瓦油路, 转子动平衡等进行检查, 通过调整轴瓦紧力, 转子在线动平衡, 消除了轴瓦振值高的问题, 为同类机组轴瓦振值高的问题解决提供参考、借鉴^[1]。

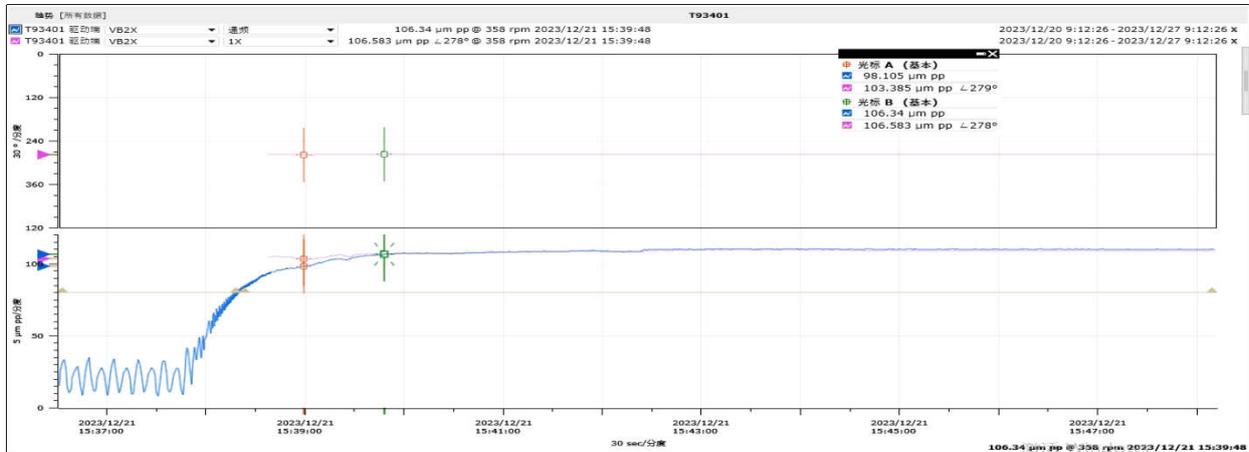
图1 启机VB2X测点振值、相位趋势图

2023年12月20日机组汽轮机更换完转子后, 该汽轮机于12月21日15:37分启机, 18:59分升至工作转速3000rpm, 机组2#瓦测点振值VB2X: 148 μm 、VB2Y: 81 μm (报警127 μm , 跳车254 μm), 图1为启机VB2X测点振值、相位趋势图, 机组2#瓦轴振偏高, 机组长期处于监护运行。

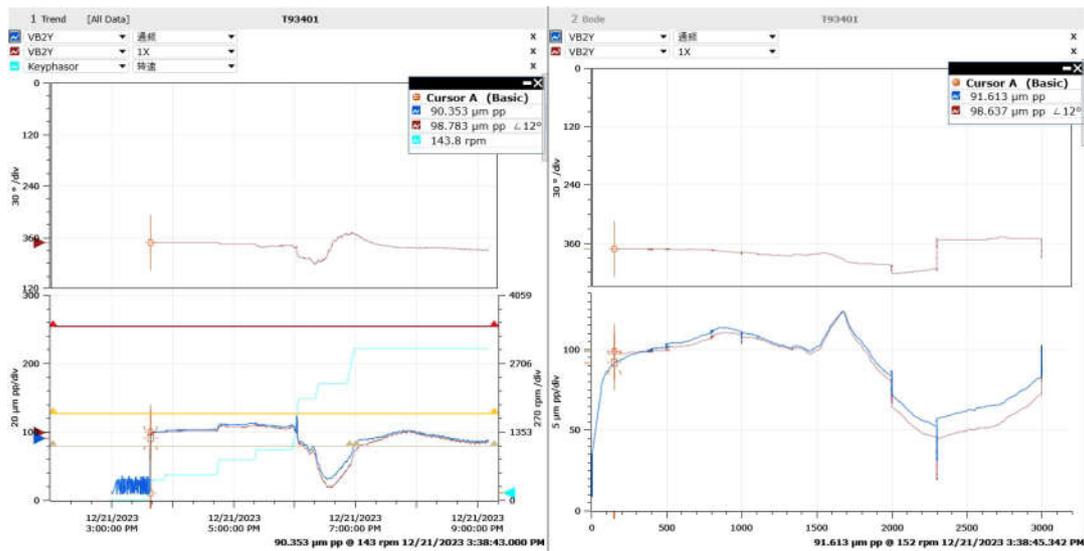
图2 汽轮机2#瓦冷态启机图（未做数据补偿）

通过图2分析机组在慢转速状态下(约143rpm), 汽轮机排气侧(2#瓦)轴振动值就达到了约100 μm , 而汽轮机进气侧及发电机各轴振动测点振动值普遍在30 μm 以上。另外, 汽轮机即使升速至3000rpm运行后, 2#轴振的通频及1X(含幅值与相位), 与慢转速时的状态相差不大。汽轮机2#瓦以上特征表明, 汽轮机排气侧转子存在

转子不平衡量, 可能存在runout故障, 图2汽轮机2#瓦冷态启机图(未做数据补偿)。

分析机组启机前盘车状态时, 2#瓦VB2X振值最高34 μm (3月启机时为17 μm), 启机升速至200rpm时, VB2X振值已高达100 μm , 额定转速下振值为135 μm 左右, 均以工频为主, 轴心轨迹呈椭圆, 汽轮机稳态运行时排气侧轴心轨迹呈近似椭圆特征, 未表现出转子测振带表面机械加工缺陷特征, 据此怀疑汽轮机排气侧测振带可能存在电气缺陷或探头安装异常。

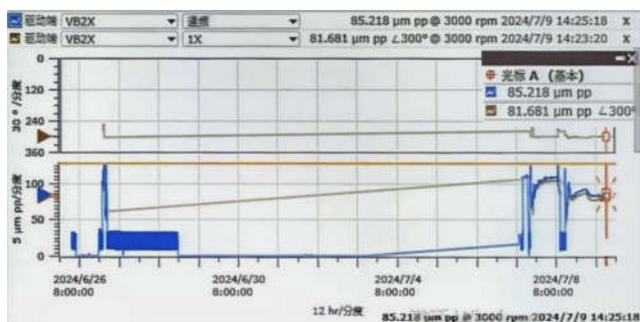
处理后该机组于2024年7月7日16点33分试车，各项参数均符合要求。截止目前机组各轴瓦温度、振值均在正常范围内，运行状况良好。

5.2.1 通过调整瓦枕背部垫片（减去一张0.09mm的铜皮）使轴瓦紧力符合要求，轴瓦紧力回装值为0.06mm

5.2.2 通过在线动平衡测量与计算，在转子盘车齿轮处加装配重块（共加装2次）。第一次测量与计算在135°位置加装500g（实际加装500.16g），试车后2#瓦振值下降至51.4 μ m，但1#瓦振值上涨至110 μ m左右；第二次测量与计算在260°位置加装150g（实际加装149.96g），第二次加装后汽轮机试车运行正常，1#瓦振值稳定在65 μ m左右，2#瓦振值稳定在85 μ m左右。
