# 燃气聚乙烯管道电熔接头泄漏失效分析及缺陷评级

李 玮

上海市特种设备监督检验技术研究院有限公司 上海 200062

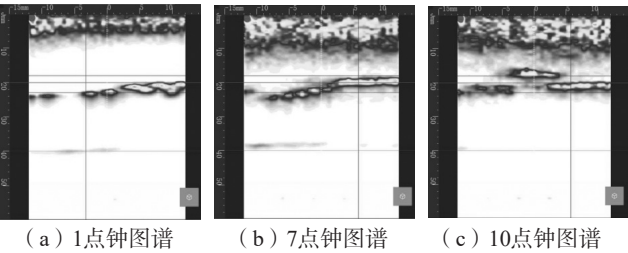
图2 相控阵超声波检测图谱

本文所采用的相控阵超声波检测标准为：DB31/T 1058-2017《燃气用聚乙烯（PE）管道焊接接头相控阵超声检测》，检测图谱如图2所示。

相控阵超声波图谱显示，该处焊缝在在1点钟、7点钟和10点钟方向均存在多处电阻丝重合在一起，电阻丝垂直拖尾现象消失<sup>[3]</sup>，并且10点钟方向中间位置一根电阻丝正下方出现另外一根电阻丝，说明这些电阻丝附近存在孔洞，不符合要求。

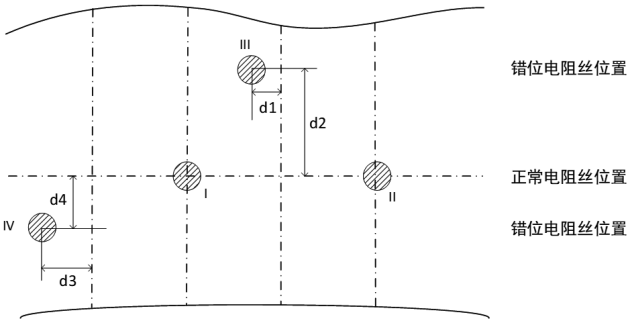
图3 电熔接头轴向剖面图

4.1 电熔接头的电阻丝错位以错位电阻丝距离正常电阻丝的水平 and 垂直偏移量来表征，如图3所示。图中用Ⅰ和Ⅱ表示正常电阻丝，Ⅲ和Ⅳ表示错位电阻丝。电阻丝Ⅲ的水平错位值为 $d_1$ 和垂直错位值为 $d_2$ ，电阻丝Ⅳ的水平错位值为 $d_3$ 和垂直错位值为 $d_4$ 。

根据电熔管件质量证明书，正常的两根电阻丝水平间距为3.4mm。由表1可知，该电熔接头的水平最大错位值为13.2mm，垂直最大错位值为5.7mm，水平和垂直最大错位值均超过正常的两根电阻丝间距，定义为4级。

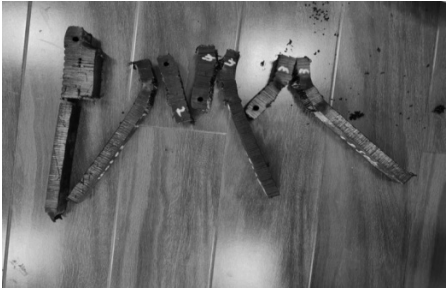
图4 拉伸试验样条

为了能直观看清电熔接头的孔洞缺陷，本文将该接头做了轴向切割，所形成的剖面图，从图4可以看出，大面积孔洞缺陷在熔合面轴向方向上的长度 $X$ 为22.5mm，标称的熔合面有效长度 $L$ 为45mm， $X/L = 50\% \geq 10\%$ 。根据GB/T 43922-2024：组合孔洞缺陷累计尺寸 $X/L \geq 15\%$ ，定为4级。因此，该处缺陷评级为4级。根据上述分析，该缺陷安全状况综合评定等级为4级，不合格。

的判定准则进行了拉伸剥离试验。拉伸剥离试验过程依据GB/T 19808-2005《塑料管材和管件 公称外径大于等于90mm的聚乙烯电熔组件的拉伸剥离试验》。将电熔接头制成宽度为25mm，长度为300mm的4块试样，通过拉伸试验机以恒定的速度对试件施加拉力，并在持续的拉力作用下最终将试件拉断，拉伸后的样条如图4所示。

标准GB 15558.2-2015中规定只要有一块试块脆性剥离百分比超标（> 33.3%），则试验未通过，则该段焊缝不合格。由表2可知，2#、3#、4#样条均为100%脆性断裂，5#样条因手柄被拉断，试验未能顺利进行下去，故该电熔接头焊接不合格<sup>[4]</sup>。
