# 废液焚烧炉引风机故障分析及解决措施

罗璟文

镇海石化建安工程股份有限公司 浙江 宁波 315000

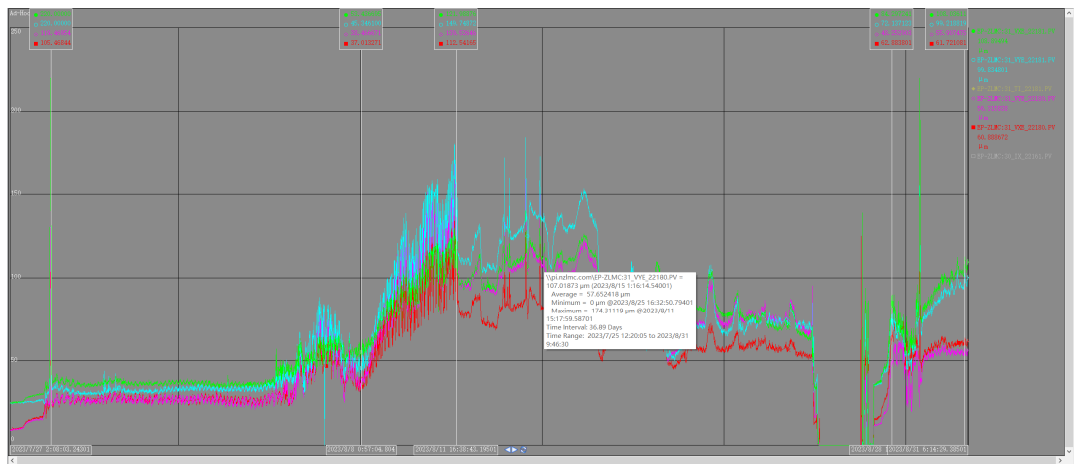
图2- C22101停机前轴振PI图

自设备投用以来,引风机在运行中偶有轴振高报显现,轴承箱壳振正常,在2023年8月6日20点,因振动报警,现场测量风机前轴承箱振动值,水平2.3mm/s,垂直1.2mm/s,轴向3.6mm/s,8月9日早上,现场测量频谱2倍频突出。风机前轴承箱振动值,水平2.5mm/s,垂直1.7mm/s,轴向4.8mm/s,8月11日早上,现场测量风机前轴承箱振动值,水平2.2mm/s,垂直1.7mm/s,轴向5.2mm/s,自8月11日至8月19号,设备运行参数基本保持

该现状,8月19日18点,风机前轴承箱轴瓦温度高报警,现场发现联轴器叠片有碎片掉落,一颗联轴器螺栓断裂掉落,降负荷后,风机前轴承箱振动值,水平1.8mm/s,垂直0.6mm/s,轴向2.6mm/s,8月23日3点,现场联轴器处出现动静严重碰擦,异响强烈,联轴器护罩晃动。测量风机前轴承箱振动值,水平2.2mm/s,垂直2.3mm/s,轴向5.4mm/s,轴振高达220um;液耦振动水平2.2mm/s,垂直2.0mm/s,轴向4.4mm/s。

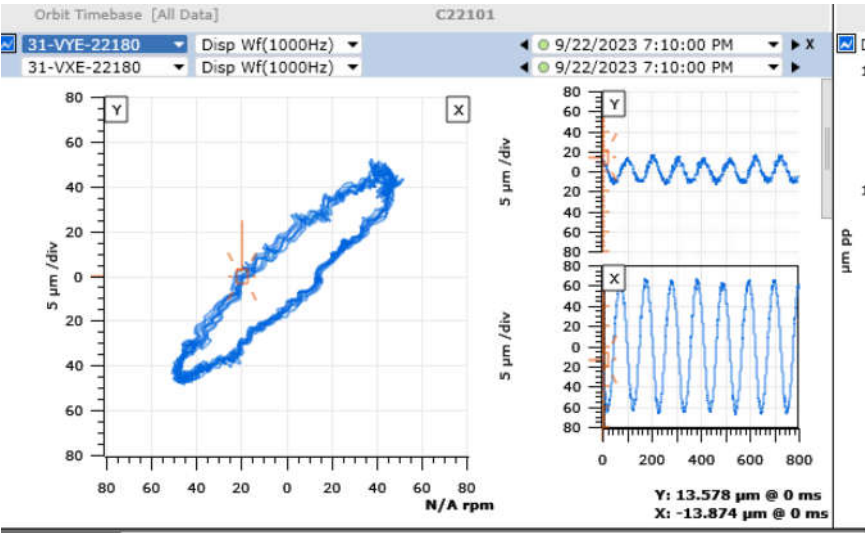
图3-3 设备停机前夕轴心轨迹图

动静碰磨的主要频谱特征也为转速频率,且轴心轨迹会存在紊乱的痕迹,实际轴心轨迹除椭圆外,有细微的紊乱痕迹,因此不排除在碳环密封上和风机壳体内部存在不同程度的机械碰磨<sup>[2]</sup>。
