# 提高焙烧块外观合格率方法的探讨

**摘要:** 青铜峡铝业分公司焙烧车间预焙阳极是用于电解铝生产的阳极材料。车间36室环式焙烧炉经过多年的生产运行,炉体破损变形严重,产品质量回落。经过2021年7月—11月的生产情况统计,预焙阳极成品的外观合格率每月落差很大。通过对外观不合格炭块的跟踪找出影响焙烧块质量原因,避免炭块在生产过程中出现大批次废品。

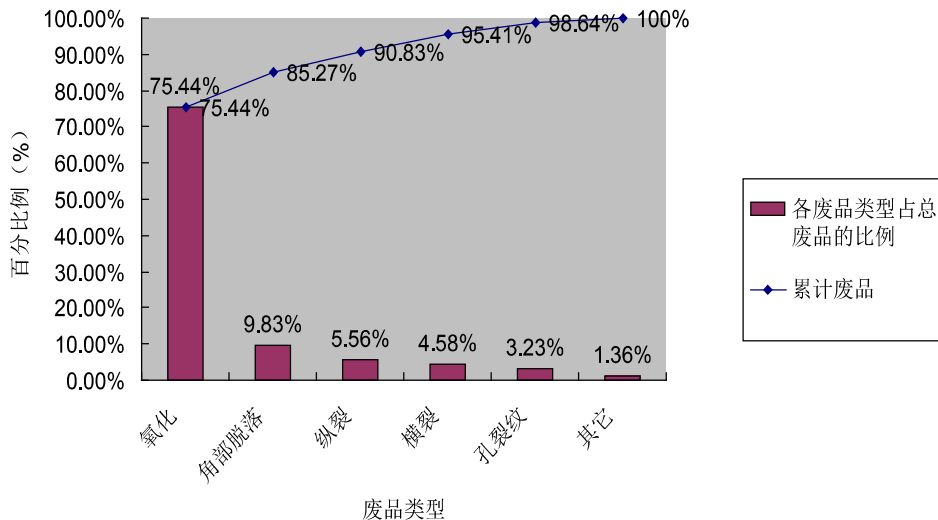
青铜峡某铝厂焙烧车间2021年7月-11月份焙烧块外观合格率累计完成99.18%,平均每月产生111吨废焙烧块,大量的出炉焙烧块炭碗及大面部位氧化破损严重,对车间生产成本及电解生产造成影响。从现场废品中发现目前造成焙烧块外观不合格的有氧化、角部脱落、纵裂、横裂、孔裂纹及其它六种类型,其中氧化造成的不合格块数量最多,占总废块数的75.44%。
