发电机定子线棒泄露处理技术要点分析

徐建伟

国家能源集团内蒙古国华准格尔发电有限责任公司 内蒙古 鄂尔多斯 010300

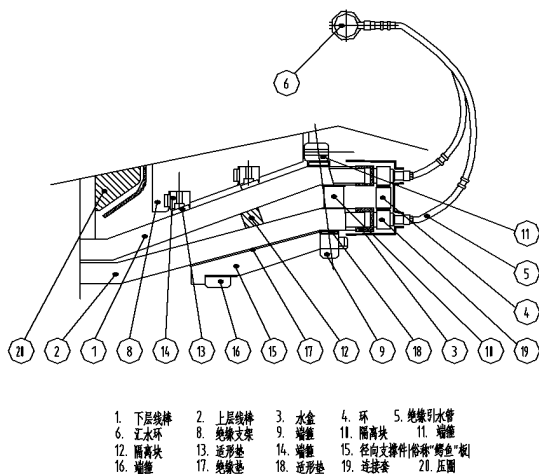
图1 发电机定子绕组端部布置图

国华准电#1发电机于2002年4月25日投产,2003年进行首次A修、2011年进行第二次A修,2018年12月份一号发电机大修,在做常规性实验定子绕组气密性实验时,做了两次气密试验,两次试验24小时漏气率均超过1.25%(标准24h的泄漏压降 $\Delta P_d > 1\% P_1$,即24h的漏气率 $\delta > 1\%$),后经反复查漏发现发电机汽侧下层35号线棒电接头根部内有渗漏。发电机定子绕组端部布置图见图1所示。

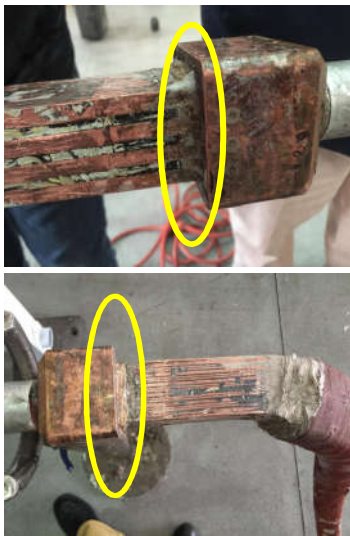
图2 故障线棒根部泄漏部位

2018年12月15日将渗漏处线棒绝缘剥除后,打压0.3MPa压缩空气检查发现,确认泄漏线棒的所在位置为汽侧下层35号线棒电接头根部渗漏,剔除线棒绝缘盒渗漏位置,经专家现场研究无法进行局部处理,需要更换线棒,为了设备的长周期安全稳定运行,防止隐患进一步扩大造成设备和人身的重大伤害,经过专家与北京北重汽轮机有限责任公司(原厂家)到现场的技术人员进行了共同商议,研究决定,拆除下层一根故障线棒和相应的上层18根线棒,进行现场更换线棒维修。

2.2.1 一号发电机拆除下层35号线棒冲入压缩空气加氟利昂打压至0.3MPa保压查漏,发现线棒根部(线棒与水盒连接的焊缝处)泄漏,仔细查看焊缝处有凹凸不平

的现象,从图2中可以看出,定子线棒根部泄漏的原因是焊接工艺不良,有虚焊现象和沙眼导致泄漏。

根据发电机定子绕组的结构特点,拆出更换下层一根故障线棒,需拆出相应的上层18根线棒。
