ArmorStart网络状态灯误报警故障案例分析

摘 要: 某大型国际机场行李系统的国际进港输送线个别类型为294D的ArmorStart, 在网络状态正常的情况下其机身上的网络状态灯会错误的显示网络故障。

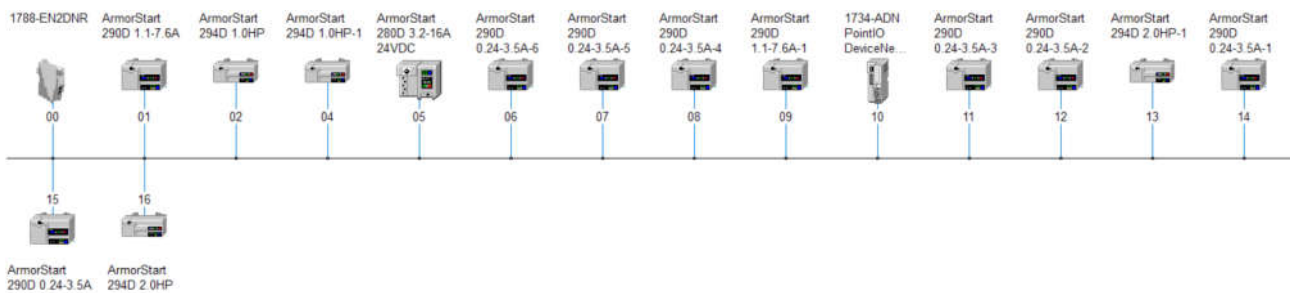
图1

1.7 ArmorStart是利用DeviceNet总线模式通过D网转E网通讯模块(1788-EN2DNR)与PLC进行通讯的^[1](如图1)。

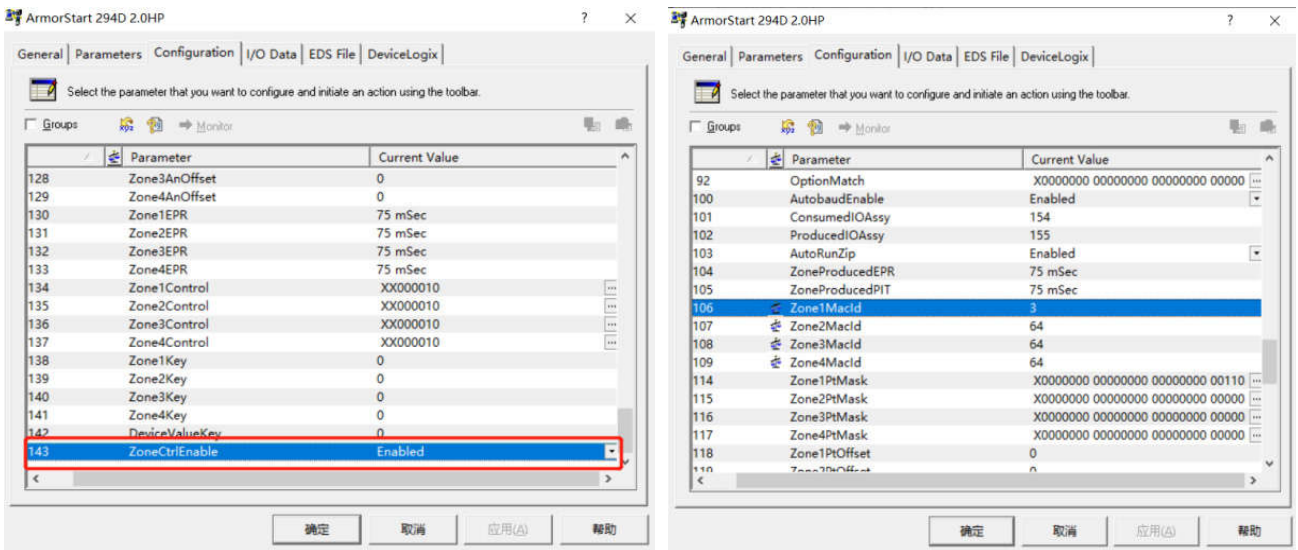
图2

件, 发现故障设备的配置文件在参数143和106处的设置与其它设备不同(如图2)。通过查询产品手册发现, 143对应的是区域控制功能的使能, 106对应的是区域控制设备的网络地址。而区域控制是指ArmorStart可以设置成不通过DeviceNet网络扫描器(1788-EN2DNR), 直接从同网络中至多4个设备处读取数据, 这种控制方式常用于输送机的汇流, 分流等位置(如图3)。

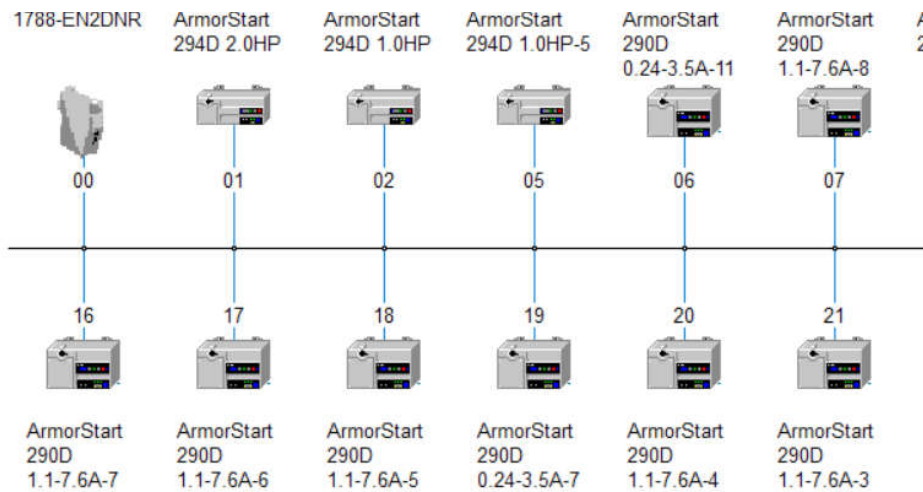
图4^[3]

1.10 但该机场行李系统中并没有采用此种控制方式，也没有在ArmorStart控制程序内对此种方式进行编程，因此这种区域控制功能的开启是不必要的。又由于ArmorStart配置文件中将此种控制方式连接的设备网络地址设置为03（参数106），即网络地址为01的ArmorStart

要与网络地址为03的ArmorStart进行直接通讯，但该D网组态文件中并没有地址为03的设备（如图4），因此地址为01的ArmorStart因为与03的设备无法通讯导致NS灯红闪显示网络故障，但其与网络扫描器（1788-EN2DNR）的通讯不受影响，故能正常工作。
