T91材质金相组织和硬度异常分析

摘要: 浙江某火力发电厂汽水管道全面检验中发现补汽阀进汽管道疏水金相组织异常和硬度异常, 分析可能产生金相组织和硬度异常产生的原因, 并给出相关结论及建议。

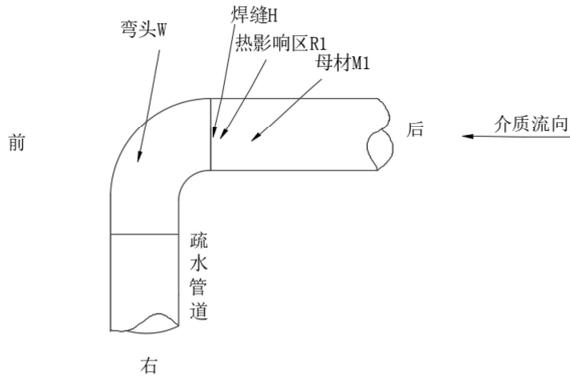
图2

现场金相检验是火力发电厂汽水管道全面检验中的各项检验手段之一, 对保证火力发电机组及其汽水管道的安全运行具有重要作用。T91钢因长期在高温、高压环境下运行, 随着运行小时数的增加会导致金相组织的老化, 从而引起材料高温性能的劣化。T91钢作为火力发电厂各类大小机组常用钢, 在我国已有二十余年的使用历史, 有的机组已运行20万小时以上, 长期运行过程中, 汽水管道的失效是影响发电机组安全、经济运行的主要因素之一, 其安全稳定运行与否直接关系到整个电厂的安危。因此, 金相检验是判断材料的老化状态并以此进行寿命管理, 对于保证T91钢汽水管道的安全运行具有重要的理论和实践意义。本次检验中, 用PTI5500现场金相仪对补汽阀进汽管道疏水管道进行金相检验, 金相检验部位见图2, 共检测4个部位, 测点方向为正上方, 均在疏水管道一次阀内。金相组织图见图3。

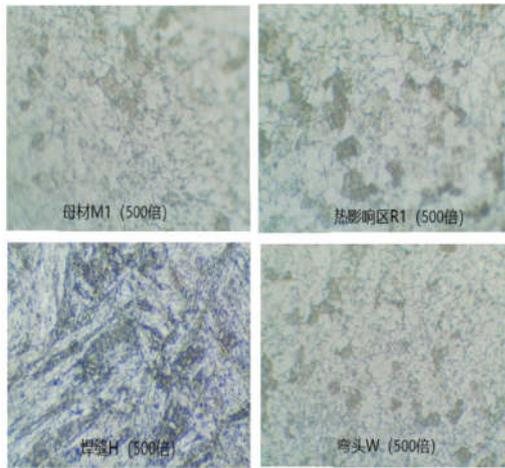
图3 金相组织图

母材M1、热影响区R1、弯头W金相组织为铁素体+碳化物，马氏体板条位向消失，碳化物析出聚集，根据DL/T884-2019标准^[1]，以上部位显微组织老化评级5级。焊缝H的金相组织为回火马氏体，焊缝金相组织正常。

根据DL/T438-2016标准^[2]，T91钢管硬度标准值为185~250HB，T91焊缝硬度标准值为185~290HB。母材M1、热影响区R1、弯头W硬度值低于标准要求，焊缝H硬度值正常。

(1) 使用方面：由于该管道已累计运行约111000小时，T91钢管在高温和应力的长期作用下会出现老化现象。碳化物的粗化及聚集长大将明显降低强化效果，同时位错密度下降也大大降低位错强化作用，这些是引起T91钢管软化的重要原因。硬度降低是T91钢管软化的主要表现，硬度值是反映材料综合性能的重要指标之一，硬度与强度有一定的关系，一般情况下，硬度较高的材料其强度也较高。当硬度降低时，其高温拉伸和室温拉的抗拉强度及规定非比例延伸强度也随之降低，硬度降低到150HB左右明显低于标准要求时，其抗拉强度及规定非比例延伸强度也随之明显低于标准要求。这将会给管道和机组安全正常运行带来严重的安全隐患。

为保证火力发电机组的安全运行,必须更换该段金相及硬度异常的疏水管道,并对整条疏水管道进行金相和硬度检测,汽机房内其它相同工况的T91钢也应进行相应检测。制定计划定期对汽水管道进行金相、硬度检测,现场进行的金相硬度跟踪检验对火电厂的金属监督工作起到很好的促进作用。加强运行管理,在使用过程中应避免出现超温超压等情况。建议在制造阶段加强对
