提高机场目视助航灯光精密进近航道指示器 (PAPI灯) 工作稳定性的思考

摘要: 通过对机场跑道精密进近航道指示器 (以下简称PAPI灯) 故障统计并进行原因分析, 重点就PAPI灯光源故障、控制主板故障等常见情形分析原因, 提出解决方法, 开展预防性维护, 从而提高机场PAPI灯设备的稳定性。

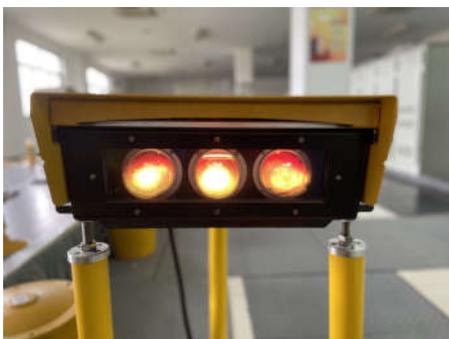
图5 现场实验图

PAPI灯主控板方面，在拆除C组，D组主控板后检查发现主板工作正常，无烧灼痕迹，将其按照同等实验条

件在另一组PAPI灯上进行更换，开灯后运行正常，实验结果表明PAPI灯泡失效非主控板原因。

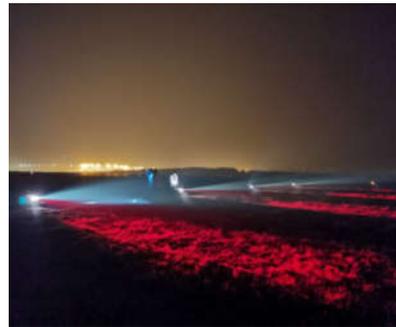
图4 更换灯泡后运行正常

灯泡方面，助航灯光运行维护人员在现场模拟一组灯具内1个灯泡失效，此时监控系统无报警发出。一组灯具内模拟2个灯泡失效两次，一次监控发出功率跌落10%报警，一次无报警,在更换新灯泡后PAPI灯运行正常。根据民航局关于精密进近航道指示器技术要求，PAPI灯工作寿命要达到1000h，在运行过程中同一组灯具内不允许超过2个坏灯，超过2个坏灯则将PAPI灯4组灯具灯泡短接自动熄灭^[2]。表明PAPI灯失效可能为灯泡原因。

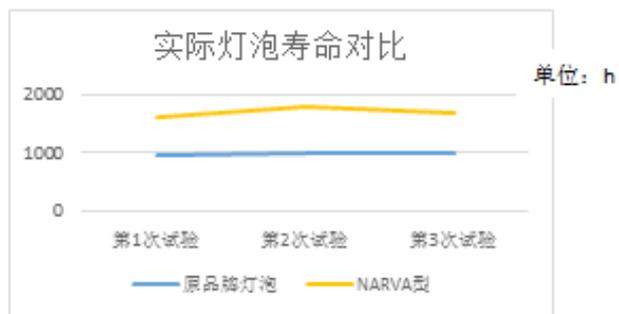
图6 两种灯泡实验寿命对比

对06方向PAPI灯灯泡维修记录进行复查，发现截止此次故障，灯泡工作运行时长为328小时，其他2次PAPI灯灯泡故障同样工作在500小时以内。厂家提供的技术手册明确灯泡寿命一般在600-800小时之间。为寻求可靠稳定方案，灯光技术人员遂开展不同品牌灯泡替代实验，结合PAPI灯开关灯时间，我们对两组灯泡在同等环境通过模拟现场环境开展了实际运行寿命做了对比试验，可以看出新品牌NAVRA灯泡实际运行寿命更长

目前在06方向已全部换装NAVRA型灯泡，截止2023年1月底，对近年来06跑道PAPI灯灯泡的消耗量做了跟踪统计，和往期PAPI灯泡消耗量统计结果如下：

新品牌灯泡结合实际运行情况,从每三个月更换一次,变为每4个月更换一次。从表中可以看出,在实施新型品牌灯泡替换后,北跑道PAPI灯泡消耗量有明显下降,灯泡稳定运行时限变长。
