太原地铁2号线一期电客车受电弓碳滑板异常磨耗浅析

李 焯

太原中车轨道交通装备有限公司 山西 太原 030027

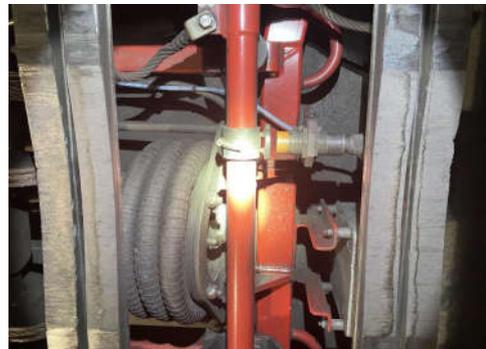
太原地铁2号线接触网全段为刚性接触网，受电弓碳滑板采用浸金属碳滑板。异常磨耗期间滑板磨耗型面为偏“U”型，滑板表面光亮碳晶层减少，严重时无碳晶层，如下图1所示；接触线出现拉丝，部分区段出现波磨^[1]。

图1 “U”型碳滑板表面状态

4.1.2 对电客车受电弓打磨作业，具体打磨要求为在碳滑板表面喷水，使用800目、1200目、2000目砂纸分别由粗到细进行打磨。打磨完成后，跟踪碳滑板状况，在每日运营大约500km的情况下，磨损量未变化，万公里磨损仍然处于较高水平。碳滑板表面的粗糙状态相比前期改善。

4.2.2 接触网专业人员结合碳滑板表面形态对刚性接触网进行对应得调整,比如异常磨耗初期得“U”型状态,调整正线滑板对应拉出值范围内的定位点导高;在完成全线的调整后,碳滑板的磨耗形态恢复正常。

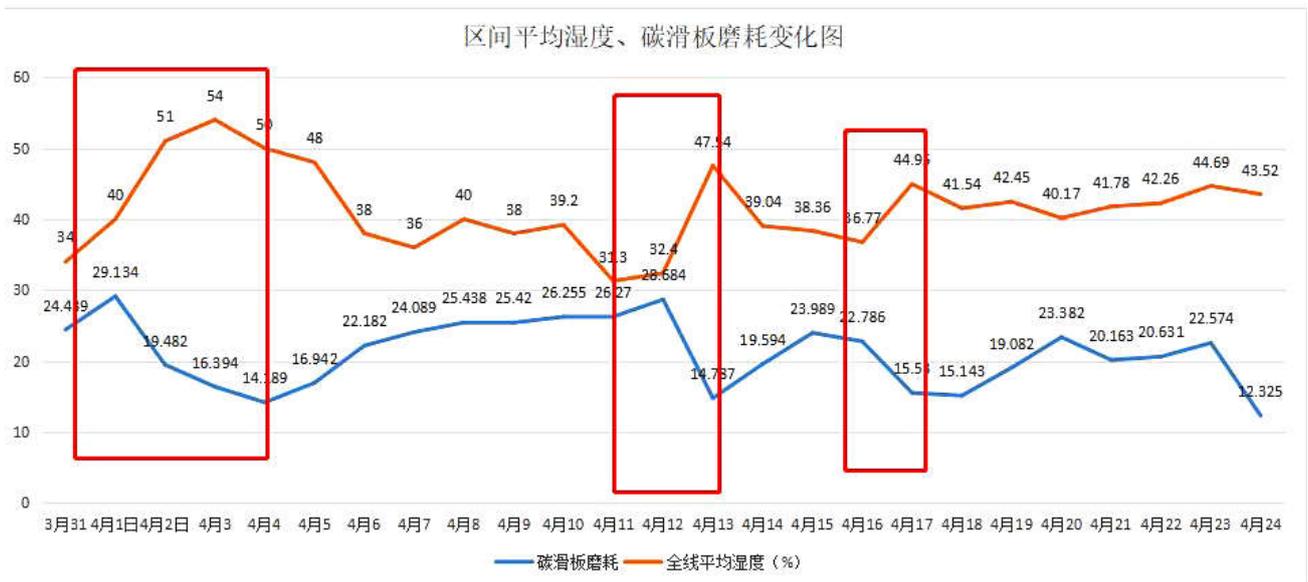
结合历年受电弓碳滑板异常磨耗，对不同阶段进行监测，出现了季节性异常磨耗，即当环境相对湿度较低时受电弓滑板磨耗率会有所升高。

如下图2所示，对隧道湿度和每日受电弓碳滑板的万公里磨耗进行统计分析，在4月1日和4月12日、17日三个时间点，均有不同程度的降雨，与此同时隧道内的湿度

相比未降雨的时间明显上升，观察受电弓碳滑板日万公里平均磨耗也随着湿度的升高而下降。

图2 隧道区间平均湿度、碳滑板万公里磨耗变化图

4.2.4 选择合适的工艺措施,增加隧道内环境的湿度,比如使用消防栓喷水,增加湿度;打开通风风机增加隧道内湿度。

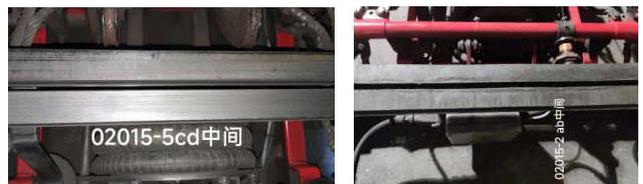
4.1.4 更换新碳滑板后涂抹石墨粉的测试，选择一列电客车，将滑板表面涂抹导电膏和石墨粉混合物。在试车线以CM模式运行测试。测试后照片如图6所示，电客车测试完成后表面导电膏黏着未脱落，有反光亮面。且在拉出值范围内出现横向条纹，且棱边位置出现亮黑条纹。石墨粉在碳滑板表面积累形成沿滑板方向的贯穿线。

图6 电客车涂抹石墨粉和导电膏后运营后表面照片
