机箱盖板在潮湿环境中的腐蚀防护研究

摘要: 通过对腐蚀机箱盖板的外观形貌观察、微观形貌观察、化学成分分析、金相组织分析,对盖板的腐蚀情况进行了研究。研究表明:盖板采用2A12铝合金制作,当带有杂质的水溶液流入机箱时,会造成盖板发生电化学腐蚀。而基于机箱盖板在潮湿环境中的腐蚀机理,提出了相应的改进建议。

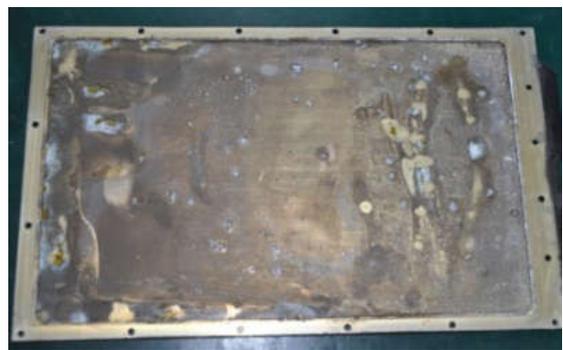
机箱承载着飞机的控制系统,其性能的好坏直接关系到飞行员的安全。而硬铝合金2A12 (Al-Cu-Mg合金) 又因高比强度和优良的综合性能而被大量应用于机箱结构件制作,在不进行特殊处理时,其耐蚀性较差,容易发生腐蚀。在返修机箱拆卸过程中发现,机箱盖板的腐蚀最为严重,表面出现了黑色和白色的腐蚀产物,且在盖板内表面会附着有部分的冷凝水,如图1所示。为此,有必要对腐蚀机箱盖板进行分析,并提出相应的改进措施。

图1 腐蚀机箱盖板

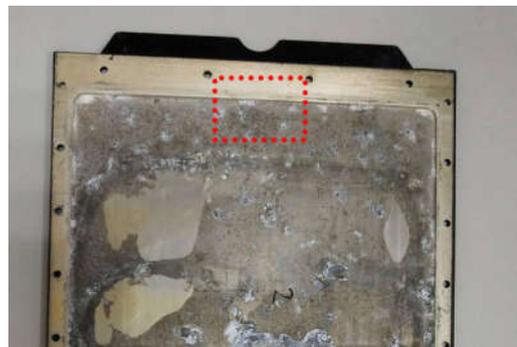
如图2所示,盖板严重腐蚀区域主要集中在盖板内壁,盖板外缘及涂漆区域均未见明显腐蚀形貌。而盖板正常位置为金色或浅黄色,异物位置为白色附着物,个别位置发黑;正常区域可见疑似晶界,发黑位置可见疑似腐蚀形貌。内壁可见明显的刀纹,疑似导电阳极前经

过机加工处理。

图2 腐蚀机箱盖板外观形貌

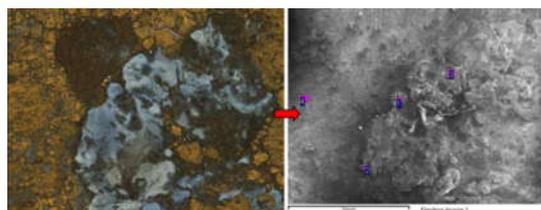
针对盖板上出现的白色物质进行微观形貌分析,同时对四个特征点进行EDS能谱分析,选取的1号点、2号点、3号点处于凸起白色物质上,4号点位于凸起白色物质旁。盖板表面白色物质微观形貌及成分测试位置如图3,检测结果如表2所示,主要成分为氧化铝。

图3 白色物质微观形貌及成分测试位置

序号	Spectrum	C	O	Mg	Al	Cl	Cu	Total
1	1# (白色物质)	6.16	65.53	0.80	27.51	/	/	100.00
2	2# (白色物质)	7.99	65.51	0.60	25.90	/	/	100.00
3	3# (白色物质)	7.54	65.65	0.62	26.19	/	/	100.00
4	4# (白色物质旁)	9.25	61.58	0.79	26.59	0.87	0.92	100.00

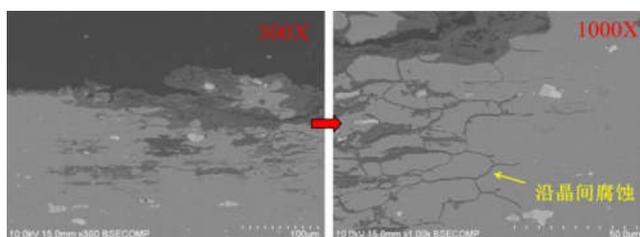
对发生腐蚀的盖板进行截面观察,微观形貌如图5所示,盖板出现了点蚀和晶间腐蚀。

图5 盖板截面金相组织

通过以上试验可知,盖板发生腐蚀的位置主要出现在盖板的内表面(无喷漆处理)。盖板上的黑色和白色腐蚀产物均为盖板发生了点蚀和晶间腐蚀产生的氧化

物,并非霉菌导致。

而机箱盖板采用2A12铝合金制作,表面处理为导电氧化,铝合金中的铜元素对氧化膜生成有害,导致铝铜合金的导电氧化性能较差。且经过导电氧化处理后的铝合金,其基体表面具有一定的润湿性,当有水滴形成时,会附着在基体表面。由于大气存在有大量的尘埃颗粒,它们会沉积在基体表面水滴附着处,倘若颗粒偏碱性(如玻璃、混凝土等颗粒),会吸收大气中酸性物质以平衡颗粒附近酸碱度,其中 SO_2 会分离出来并在水滴周围富积,形成山行堆积物,同时 SO_2 具有较强的吸湿性,会进一步吸收酸性大气并浓缩,使堆积物的pH降低;倘若尘埃颗粒偏酸性,山行堆积物附近水分蒸发及水滴、颗粒多次重新凝结,致使堆积物的pH降低。这些酸性且腐蚀性的物质会融掉铝合金表面的防护层,同时侵入基体,发生电化学腐蚀形成点状白色腐蚀产物。

机箱盖板材料为2A12铝合金，其具有较好的机械强度，但耐蚀性很差，一旦与腐蚀介质接触，容易发生电偶腐蚀，而6061铝合金综合机械性能与2A12铝合金接近，但其耐蚀性要强于2A12，在满足强度要求情况下，6061为优选材料。

通过12天喷水模拟实验，也验证了2A12铝合金盖板导电氧化后，长期处于有自来水和雨水潮的湿环境中会出现锈蚀，而喷涂保护剂的盖板并未出现锈渍。用在返修产品的机箱和盖板上喷涂SP-2002S保护剂的方法，可明显提升产品的防护性能。

机箱漏水是导致盖板产生腐蚀的根本原因，可在机箱各零件的安装配合面上涂抹硅橡胶进行密封，如连接器、法兰盘、螺钉、标牌等安装位置。
