PROTOS70卷烟机水松纸露白维修方法

摘要: PROTOS70卷烟机是杭州卷烟厂卷烟制造的中速机主力设备,该设备日常生产中常见的水松纸露白的问题,为解决该长期存在的问题,设备维修人员认真研究故障现象,从卷烟机切纸轮总成的结构出发,逐一分解内部核心零部件,对各零件的磨损程度与使用程度进行专业比较,并作出判断与分析,发现,阻尼片(俗称四铜三铁)表面的摩擦程度异常,小组成员利用例保时间检查,及时反馈日班轮保维修更换,部件及时维护备用,做到提前发现、提前更换、提前整修。通过定期有效跟进,从2023年2月以来,杜绝了水松纸露白、水松纸产品缺陷发生。

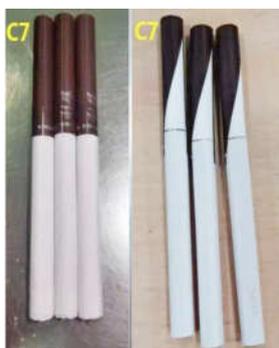
图1 水松纸露白缺陷烟支图

PROTOS70卷烟接装机是我厂卷烟生产的主力机型,额定车速7000支/分。但由于原装设备引进投产至今,年限较长,导致设备部分零部件,需要进行周期性维护,如未按期进行维保事宜,易导致设备运行异常,造成产品质量风险。2023年1月8日,乙班C7卷烟机当班正常生产时,人机界面报表中漏气检测项和外观检测项数值异常波动增加。漏气检测从原来0-0.02上升至0.1-0.2,外观检测从原来的0-0.02上升至0.1-0.2。在烟支RTS输送通道中随机发现烟支水松纸小露白缺陷存在。在废烟桶内,存有大量烟支水松纸大露白缺陷烟支。在机台与操作工沟通后得知,设备人机界面的漏气与外观两项参数偶有异常,但没有这次波动大。本着对产品质量负责的工作态度,小组成员计燕建随即要求停车并进行设备相关部件检查。

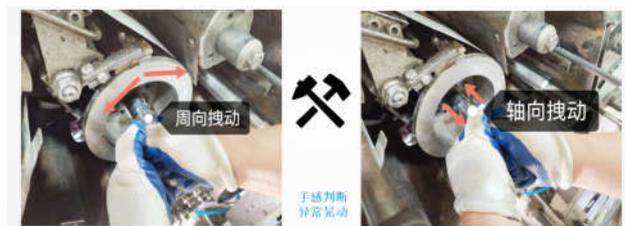
图2 切纸轮总成检查图

现场维修过程中,小组成员计燕建用手紧握切纸轮总成裸露在外的轴端,顺势朝总正常运行方向和反向拽动,发现有左右晃动幅度偏大的间隙;同样用手握紧切纸轮轴端,朝总成轴向拉拽,同样出现晃动幅度偏大的间隙,见下图2,根据晃动间隙的大小以及经验判断,小组成员认为可能需要对切纸轮总成内部零件磨损状况进行检查。

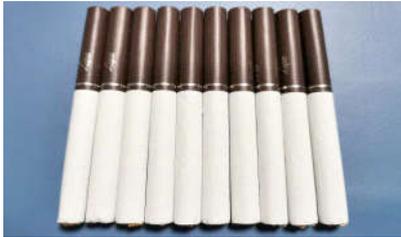
图9 更换切纸轮总成后产品图

实时效果：检查调整输送装置各个部位，开机检验，产品质量合格。

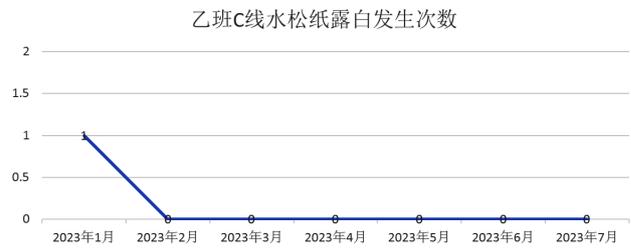
图10 乙班C线水松纸露白发生次数

措施巩固：通过该案例的启发，对车间C线10台套设备水松纸传送切割部件检查，利用例保时间检查，及时反馈日班轮保维修更换，部件及时维护备用，做到提前发现、提前更换、提前整修。如图10所示，通过定期有效跟进，从2023年2月以来，杜绝了水松露白、水松纸产品缺陷发生。
