SGT-400型透平发电机组箱体压差低报警停机问题分析及应对策略

傅晓军* 马学武 兰宇飞 杨志勇 解 博
中海石油(中国)有限公司天津分公司 天津 300000

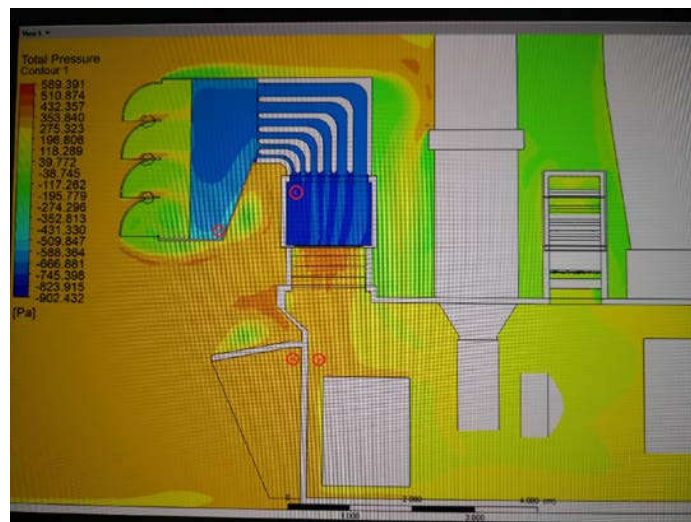
图1 左侧风机中心所做的箱体和大气截面总压分布云图

下图1为通过左侧风机中心所做的箱体和大气截面总压分布云图,其中A点和B点分别为箱体压差变送器在箱体外和箱体内的取样口,压差表的示数 $\delta P = P_B - P_A$ 。其中 P_B 为B点静压,由于箱体内部取压口朝向风机来流方向, P_A 为总压。

由于箱体雨棚下方正面受风,气流撞击箱体前壁板后滞止,导致在雨棚下方形成高压区,A点处的静压可以达到342Pa。箱体内部B点处正常通风,总压为322Pa。 $\delta P = P_B - P_A = -20\text{Pa}$,小于停机报警值1mbar(100Pa),会触发报警。

由此可见,当箱体正面迎风达到22m/s时,两台风机同时开启,箱体通风功能正常。但是由于压差变送器在箱体外的取样口受到风力影响,压差表示数不能正常反映风机工作情况,导致压差低报警停机。由此可以推断是取压点设计不合理导致的机组报警停机。并由此排除对5和6项的怀疑。

考虑到将压差表低压取样口设在箱体外任何地方都容易受到风力影响,现场技术人员将取样口设在进风过滤室内,测量风机前静压,例如图中C点和D点处(实际选取在C点位置)。此时测得的数值为风机前后的压差,约为

1100Pa, 不会触发报警, 并且能较为真实地反映风机运行情况。
