# 西门子NCU故障处理及软件配置应用

**摘要:** 利用CARDWARE软件对PCMCIA卡的备份与恢复功能,保证数据的完整性,完成新旧PCMCIA卡的替换。根据配置文件,对联机的多个NCU进行NCK地址重新配置,完成NCU在联机中的重新添加及更改,解决了由于PCMCIA卡损坏导致的设备NCU联机的NCK软件配置失效错误等问题。

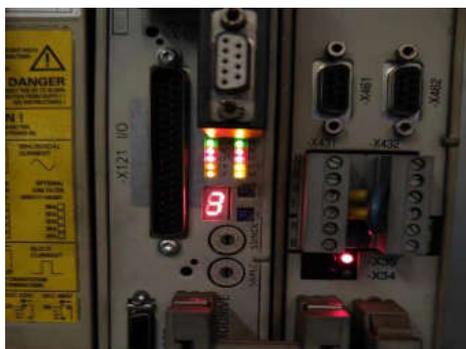
公司有一台CCNT公司生产的专机,该设备是一个大型的联机,主要由三个设备联合在一起,共用一个输送带、一个水箱、一个液压站。由于共用一个输送带,导致三台设备联动性高,设备复杂程度高。新缸体辛辛那提专机开机3R工位出现报警,经过初步检查,发现3R工位西门子840D数控模块NCU561.4上的数码管显示报警号3(如图1),状态指示灯的CF红灯闪烁,说明NC单元出现故障,无法完成启动过程。

图1 NCU报警编号“3”

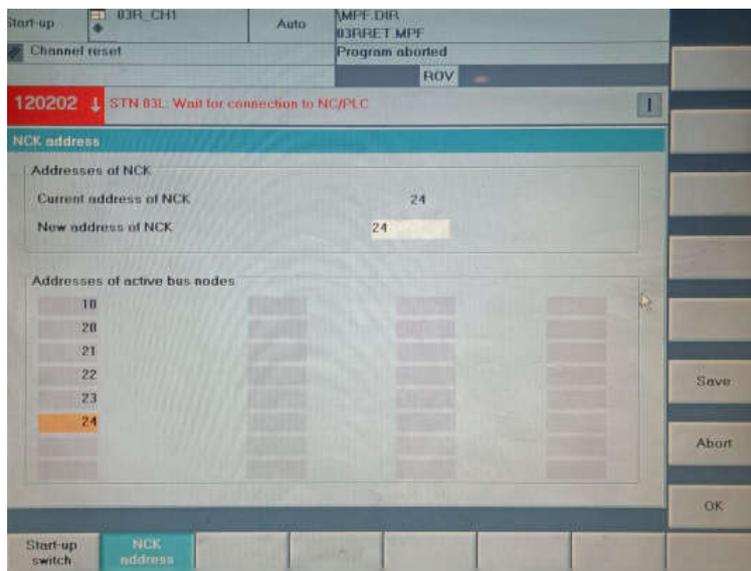
根据故障现象，仔细检查NCU的软件配置。查看NCK地址，发现NCK地址中缺少地址24。如下图图2所示：地址10代表MMC地址，地址20代表输送带NC地址；地址21代表10L工位NC地址；地址22代表6L工位NC地

址；地址23代表3L工位NC地址；地址24代表3R工位NC地址。正常情况下这六个地址全都有，如果NCK出现故障会出现某一个地址缺失。此次3R出现故障就是地址24缺失。

图2 设备正常时各部位NCK地址

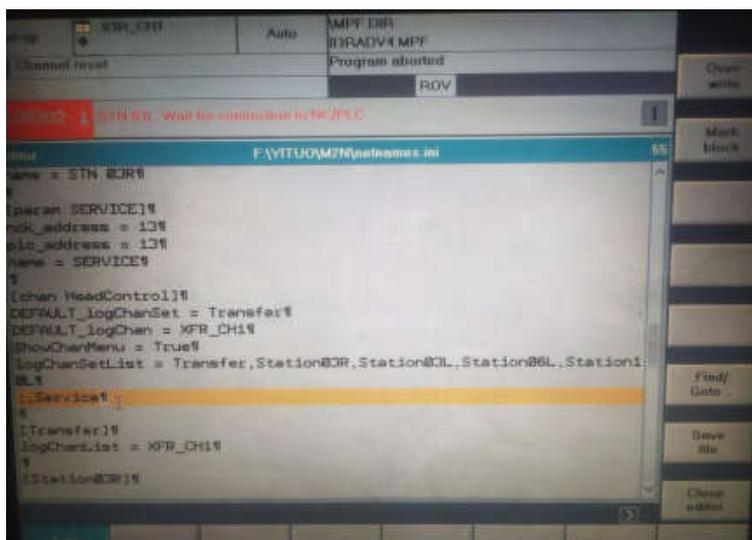
图3 netnames.ini文件

PCMCIA卡恢复完后，我们还是找不到3R工位的NC，此时需要重新配置3R工位NC单元。打开START UP---MMC---Editor进入各盘文件画面，在F盘找到YTO--M2N找到netnames.ini文件，双击文件打开，将文件内SERVICE前分号去掉（有两处），如图3。此时将屏蔽的SERVICE服务站打开（该站NC地址就是对应地址13），重启设备。此步骤的目的是打开配置的备用轴服务站，由于我们已经在NCU上无法寻找到地址为24的3R工位服务站，我们必须通过备用站，然后将24地址重新暂时赋予备用站，然后将PCMCIA中保存的软件数据参数对接起来，然后再将以前备份的3R整体数据恢复到3R站内，才能将整个设备联结起来。

选择屏幕右上角Chanel1...n键，选择SERVICE。此时可以进入NC地址界面将地址13更改为24，然后重启设备。此时可以选择3R工位（未设置NC地址前无法选中3R工位），将3R的备份文件（NC和PLC）恢复到NC中。将NC数据恢复后，设备恢复正常。
