# 某发动机缸盖裂纹原因分析

潘 庆

海南海马汽车有限公司 海南 海口 570216

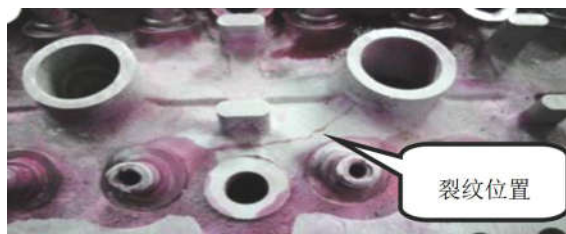
图2 裂纹位置

(1) 宏观断口分析。裂纹缸盖的宏观形貌如图2所示,图2中红色线条为用着色探伤出来的裂纹位置,此处为缸盖排气测油池的第二缸燃烧室与第三缸燃烧室之间,裂纹已贯穿水套腔与油池腔。肉眼观察裂纹断口表面没有发现断口有明显的铸造缺陷。

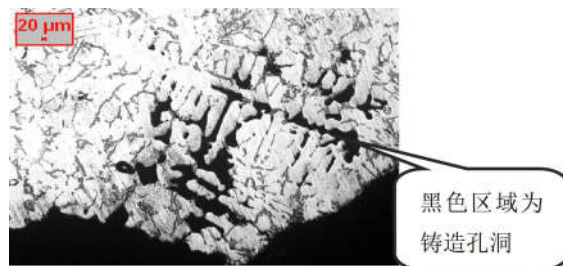
图3 金相组织

(6) 金相组织检验。断口附近有较多的铸造孔洞如图3所示。金相分析得到的显微组织: $\alpha\text{-Al}+\text{共晶硅}+\text{显微孔洞}$ 。

通过对裂纹缸盖常规检测的结果分析,缸盖裂纹是在铸件铸造过程产生的,为此对缸盖铸件供应商进行专题工程监察,以确认缸盖裂纹的真正原因。

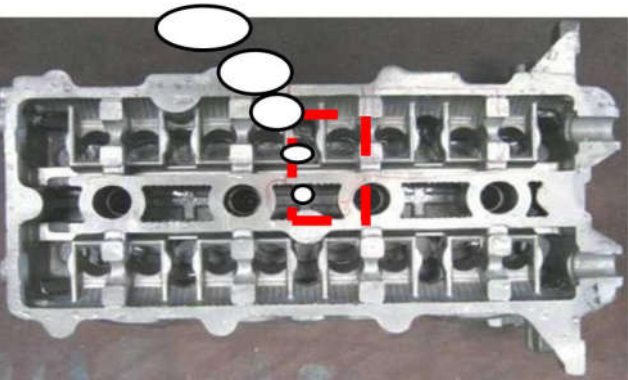
图4 水试泄漏

(4) 压检工序验证。压检工序是对缸盖铸件进行水试测漏的一道检查工序,本次总共压检了370件缸盖,泄漏16件。其中发现两件与市场缸盖裂纹件在相同部位发生泄漏。

泄漏件解剖发现在泄漏部位有铸造孔洞贯穿整个壁厚。

对缸盖铸造过程的调查验证结果分析，在压检工序发现的裂纹件与市场缸盖裂纹件的位置、存在相同的铸造缺陷，更进一步确认了市场缸盖裂纹产生原因是在铸件铸造过程铸造工序产生的，裂纹产生的原因是缸盖此部位存在疏松缩孔缺陷。

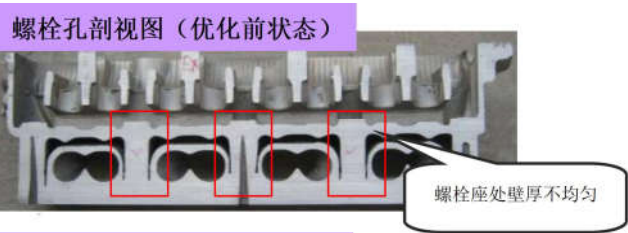
图5

此部位产生铸造疏松缩孔缺陷的原因主要是（1）此处螺栓座地方壁厚不均匀如图5所示；

（2）此处壁上下面均是砂芯不易冷却，冷却效果差。
