# 一起汽轮发电机定子绕组接地原因分析及控制措施

晋控电力侯马热电分公司 山西 临汾 041000

**摘要:** 汽轮发电机在火力发电厂中扮演着至关重要的角色, 由于现代大型发电机在电力系统中的重要地位, 发电机的安全运行尤为重要, 汽轮发电机定子绕组故障不仅会影响发电机自身的性能和寿命, 还会对整个电力系统的稳定性和安全性构成威胁。因此, 对发电机定子绕组的维护和故障预防至关重要。汽轮发电机定子绕组对地绝缘损坏发生的单相接地故障, 是发电机定子绕组常见故障, 本文通过一起发电机定子接地原因进行分析, 提出了同类发电机组安全运行控制措施。

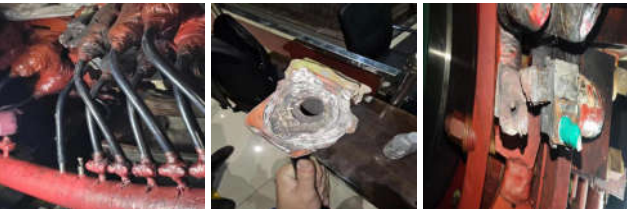
图1 接头水室盖经熔解

4.3.6 将励端第4槽上层线棒手包绝缘故障部位水电接头手包绝缘拆除，拆除过程中发现接地电流造成励端第4槽上层线棒手包绝缘水电接头水室盖经熔解发现6根存在不同深度堵塞情况，具体如下：

5.1.1 直接原因：#2发电机励端第4槽上层（两并联支路中的一分支）手包绝缘与A相一分支引线股线连接处过热烧熔，造成励侧定子绕组铁芯槽口、水电接头及绝缘引水管固定接头部位存在漏点，发电机A相定子绕组接地。

4.4.2 对励端第4槽上层线棒20个全部进行更换。

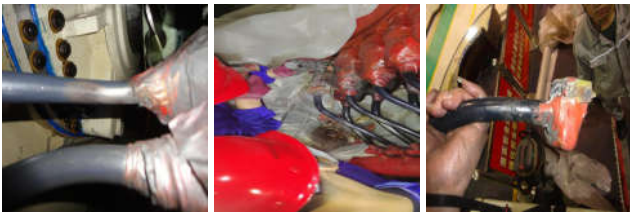
4.3.3 检查发现，励端第4槽上层线棒手包绝缘引水管绕组侧水接头直接与水室盖断开，引水管靠绕组侧表面存在电弧灼伤现象（图2），汇水管侧水接头局部缺损，引水管内侧存在铜屑、发黑现象；励端第4槽上层线棒手包绝缘水电接头与A相出线套管过线母排存在接地电

弧烧损（图3），过线固定支架环氧螺栓存在松动。

图2 电弧灼伤现象
