WK-35 电铲底架梁裂纹分析与焊接修复工艺

摘要: 由于电铲铲斗在较重的承载负荷下工作,且受力情况复杂,WK-35 电铲底架梁出现开裂现象,并且开裂较为严重,需要经常对其进行焊接修复。本文结合现场实际工况,通过三维建模与有限元分析精准定位裂纹成因,提出行之有效的 WK-35 电铲底架梁焊接修复工艺,经实际应用验证,修复后设备连续稳定运行超 1000 多小时,未出现二次开裂,产生了显著的经济效益,为矿用电铲同类部件的焊接修复提供可靠借鉴。

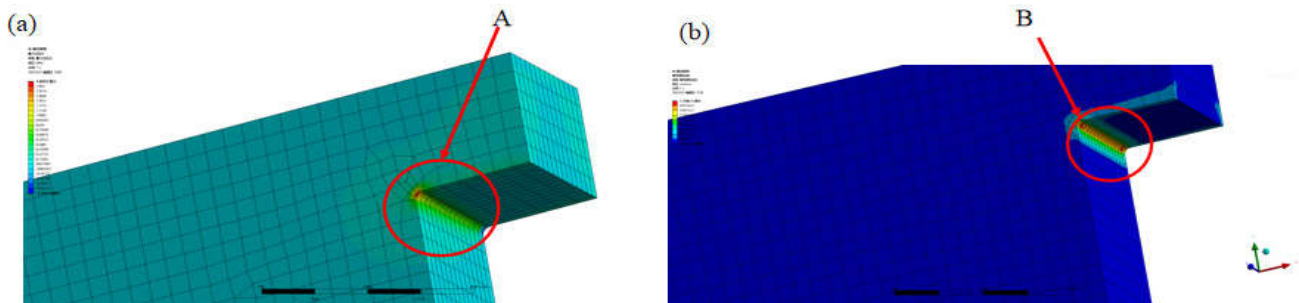
图2: 电铲底架梁受力分析 (a) 最大主应力云图, (b) 等效应变云图

采用三维画图软件solidworks绘制电铲底架梁三维简图,运用Ansys分析,确定该部位开裂原因。分析结果如图2中(a)所示,电铲底架梁A(深色部位)为最大主应力峰值,与使用工况中实际断裂位置一致,间接表明该处存在较大的应力是造成断裂的主要原因之一。图2(b)为最大弹性应变云图,分析结果与最大主应力结果一致,表明存在较大弹性应变,有增加疲劳断裂的趋势。^[1]通过上述分析,可知电铲底架梁作业过程中受到的冲击载荷大;且作业中长期承受交变随机载荷的作用,其A点易发生金属疲劳。此外,目前正值高寒气候环境,钢材塑性下降,叠加现场工作环境恶劣,造成电铲回转、挖掘过程中底架梁负载急剧增大,以上诸多原因最终导致该结构开裂失效。

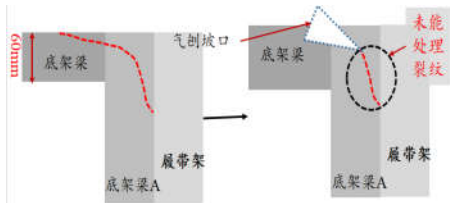
图4:裂纹气刨截面示意图

底架梁外部开裂裂纹在底架梁直角处贯穿开裂,且底架梁直角b钢板外侧与履带架连接部位为螺栓连接;在焊修作业过程中,为不改变原有底架梁与履带架连接方式,避免增大后续维修难度。在实际焊修作业中,底架梁直角b板外侧母材裂纹得不到有效处理(如图4所示),两处未能有效处理裂纹均给焊缝二次开裂留有一定的隐患。

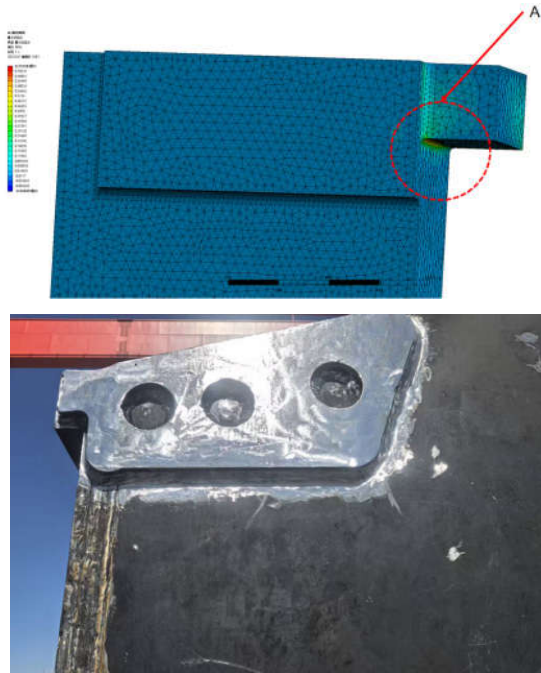
图5: 底架梁外敷加强筋钢板受力分析

如图5所示,静载荷工况下WK-35电铲底架梁分析云图,可以看到应力位置发生改变,与未改造底架梁相比,

应力集中问题得到改善。
