# 某核电厂蓄电池放电报警故障原因分析与处理

**摘要:** 核电厂220 V不间断电源系统为核岛重要保护系统、DCS及消防报警等设备提供不间断供电,其运行可靠性直接关系机组安全。本文针对某核电厂1号机组LNC系统蓄电池放电报警故障,基于GUTOR UPS系统原理,分析了故障现象、报警触发逻辑及传播路径。通过现场排查与信号溯源,确定故障根源为P009霍尔传感器内部印刷电路板过热损坏,导致采样信号异常输出,引发充电器限流误动作、输出电压持续跌落,最终蓄电池带载逆变器运行并触发报警。本文阐述了故障处理过程与传感器更换校验方案,为同类故障快速诊断提供工程参考。

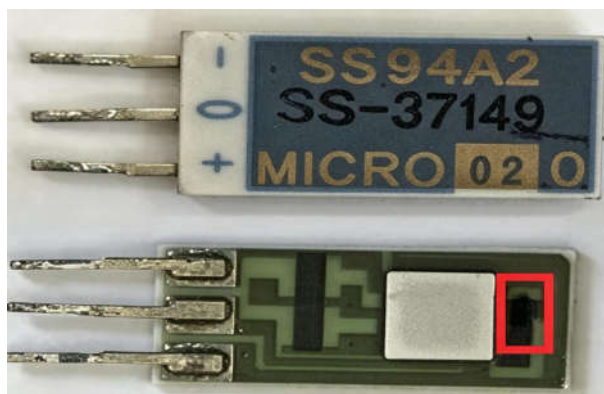
通过对拆下的故障CT进行测量,并结合设备原理图进行分析,可知充电器侧直流CT采用霍尔传感器,其中P007测量充电器输出电流,P009测量蓄电池电流。测量结果既用于001DP显示充电器输出电流和蓄电池电流,也参与充电器输出电压、电流的闭环控制。P007、P009正常输出范围为-4.6 VDC到+4.6 VDC,穿心电流为0 A时输出0 VDC。在故障时,无论穿心电流多大,输出都将接近5.5 VDC。当P009故障时,控制系统错误地收到一个比正常电流大很多的蓄电池充电电流(显示约347 A,对应约35 A的定值被远超),此时充电器进入限流模式,通过降低输出的直流电压来减小蓄电池充电电流。因为是检测

元件故障,即使充电器降低电压也无法改变传感器输出的错误信号,最终的结果是充电器将一直降低电压到0 V,逆变器下游负荷完全由蓄电池放电带载运行。这一连锁反应揭示了传感器故障通过控制系统闭环逻辑被逐级放大的完整机制<sup>[4]</sup>。

目视检查传感元件与印刷电路板,发现印刷电路板存在明显的过热痕迹(图1),局部区域颜色变深、焊点周围呈现热应力特征。由此确定CT故障的直接原因:传感器的印刷电路板故障,过热导致输出异常。过热导致霍尔传感元件输出特性发生偏移,使传感器线性输出特性失效,无论穿心电流为何值,输出均维持在接近5.5 VDC的异常高电平,控制系统据此判定蓄电池充电电流过大,触发后续一系列误动作。

图1 故障P009霍尔传感器内部印刷电路板外貌及过热痕迹

确认P009传感器故障后,将系统保持于完全旁路带载状态,对故障传感器进行更换。更换新传感器后,按照GUTOR厂家规程对P009传感器参数进行校正,使其显示值与实际值相符。校正操作主要包括零点调整和满量程校准两个步骤,确保传感器在全量程范围内的输出线性度满足要求,测量精度恢复至出厂标准。校验合格后方可进入后续投运环节。

LNC系统UPS的蓄电池充电电流传感器故障,导致充电电流采样异常,触发充电器充电限流报警,充电器根据自身控制逻辑调低输出充电电压,最终充电电压低于蓄电池电压,蓄电池带负荷运行,主控出现蓄电池放电报警。传感器故障的根本原因是其内部霍尔传感器的印刷电路板过热引起输出特性失效。建议后续加强霍尔传感器定期检测与校验,优化UPS机柜散热条件,建立传感器输出值趋势监测机制,并完善同类故障应急处理预案,以进一步提升核电厂UPS系统运行可靠性。
