# 老旧组合铣床、镗床精度劣化成因及综合校正技术

毛金龙 方智杰

一拖(洛阳)柴油机有限公司 河南 洛阳 471000

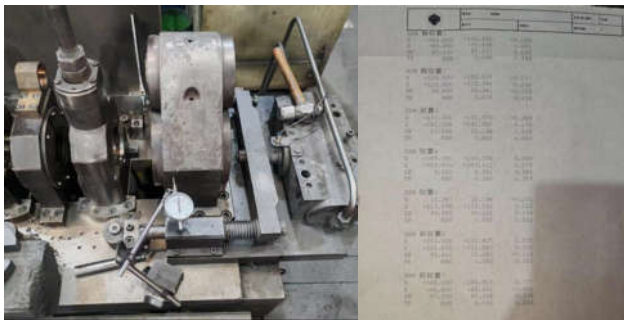
图1 矫正缸体后端X尺寸数据验证

(1) 定位销套磨损与过盈配合失效。夹具定位销套是保证工件在夹具中重复安装位置一致性的关键元件。40序铣床南侧圆柱销套因过盈量过大,采用焊接、敲击、拉拔等近乎破坏的方式才得以取出更换。更换前测量缸体轴向和横向仅插销状态的间隙量为0.2mm,计算可导致位置度达0.5mm的加工误差,与实测理论误差相符。前后销套间隙量使缸体零件定位基准发生位移,加工尺寸在0~0.4mm范围内无规则波动<sup>[3]</sup>。(2) 夹具紧固松动与导向套座偏移。95序镗床后端曲孔凸孔导向套座发生整体偏移,导致曲孔后端X向坐标正向偏差0.26mm、凸孔正向偏差0.13mm。检测时拆除定位销,松动紧固螺钉,将夹具整体向东侧敲动0.28mm进行补偿校正。校正后还需对设备主轴箱钻模板水孔、泵孔支撑套和夹具导向套进行换新,以重建夹具定位基准的稳定性。
