一起10kV配电线路跳闸事件分析

国网湖北省电力有限公司来凤县供电公司 湖北 来凤 445700

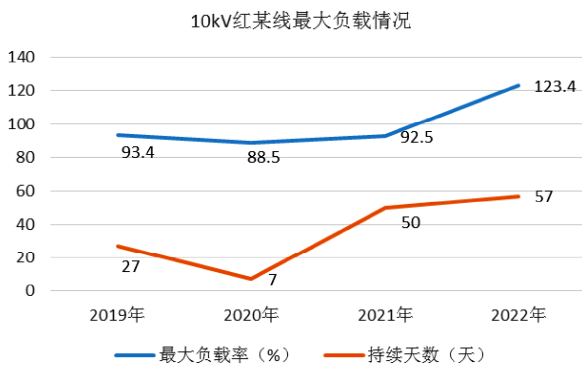
图1 10kV红某线最大负载情况示意图

2022年入夏以来天气持续高温，10kV红某线线路负荷较高，7月至8月线路最大负载率分别为117.30%、123.40%。2019年、2020年、2021年、2022年10kV红某线最大负载率分别为93.40%、88.50%、92.50%、123.40%，分别连续27天、7天、50天、57天过载，如图1所示。

在持续高温、高负荷运行下，10kV红某线#11杆A相跳线接头处耐张线夹护套绝缘老化加速，绝缘强度下降。并且由于10kV红某线沿城市主干道架设，公路灰尘较多，绝缘子存在表面积灰现象，导致其绝缘电阻下降。

(2) 强化配电线路、设备运行监控, 重点关注重过

载线路、设备运行状态, 通过进行负荷专供等方式, 合理均分线路负荷。

(3) 合理规划配电网网架结构, 新建110kV变电站及10kV配电线路, 优化线路负荷分配, 减少线路重过载运行。

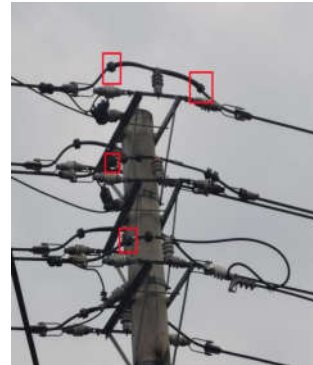
图3 故障点跳线连接图

10kV红某线#11杆处A、B、C三相跳线接头处采用

单个并沟线夹进行连接，不符合“连接线线夹不得少于2个”的施工工艺要求。且部分跳线接头与瓷拉棒绝缘子距离较近，安全距离不足，未使用绝缘固定隔离。如图3所示。

(1) 加强配电网建设工程验收环节，加强施工工艺，做好配电网标准化建设。

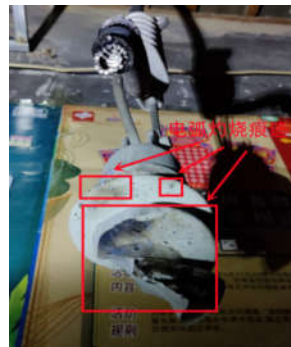
事故现场发现,10kV红某线#11杆A相导线及耐张线夹悬挂在半空,#11杆A相跳线处断线,瓷拉棒绝缘子断裂,表面有电灼烧痕迹,且C相跳线绝缘层有灼烧损坏。

28日21点事故发生时，县域气温为28℃，10kV红某线负载率为89.50%。A相跳线处并沟线夹与导线之间出现接触不良、发热，发生放电，随后对瓷拉棒绝缘子中间部位进行放电，绝缘子上形成了爬行放电电弧，在连续九秒钟的放电后，随着爬行放电范围增大，绝缘子承受不住过电压，泄漏电流骤然增加，绝缘子出现了短路，并形成电弧对地闪络。

图4 绝缘子表面电灼烧图

(2) 运维人员巡视过程中，较为忽略对绝缘子、金具等外观进行检查，未将有缺陷的绝缘子、金具进行及时更换。

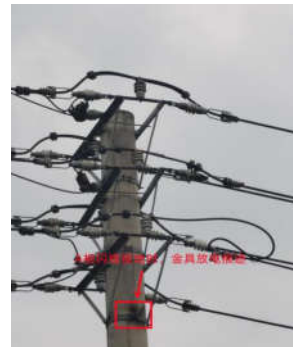
图5 金具对地放电痕迹图

由于10kV红某线为过流 I 段保护动作跳闸，A、C两相故障电流同为77.11A，且C相绝缘有灼烧破损。因此闪络时，电弧越至上端击穿C相线路绝缘，A、C两相发生弧光短路，导致A相导线被烧断，瓷拉棒绝缘子炸裂，10kV线路跳闸。
