新型道路修补材料“速力达”在国省道养护中的应用效果

摘要: 对新型道路修补材料“速力达”在公路路面裂缝处理中进行试验应用,分析该材料裂缝修补效果及对路面性能影响程度。

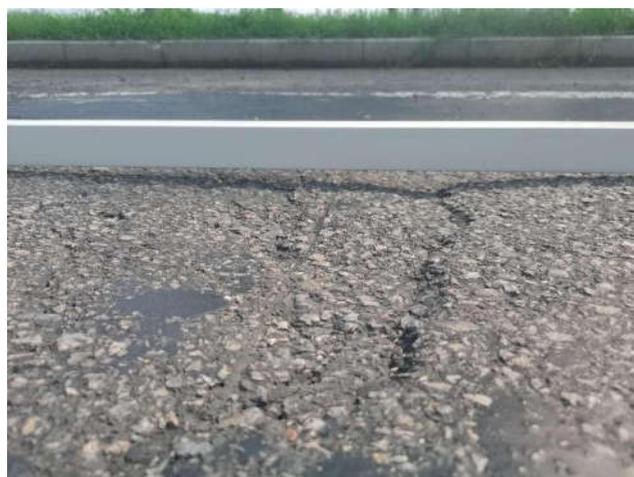
该段104线国道是我市的主要运输通道,重载车多,在道路交工验收3年后逐渐出现道路裂缝,随后均采取灌封料进行了灌缝处理,由于重载影响和气候变化,灌缝材料半年左右出现粘结性丧失、开裂等现象,且随着雨水下渗和频繁重载车碾压,裂缝位置结构层出现破损,导致路面下陷,严重影响了行车舒适性。病害情况如图1

图1 处理前道路病害图

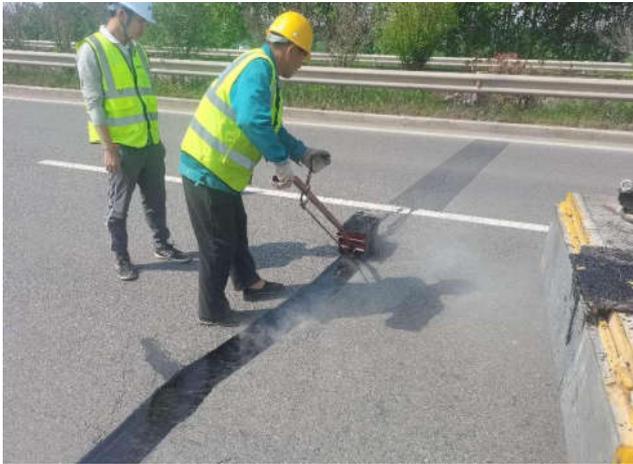
图2 现场实施

- (1) 布料车装完料后延裂纹走向推进,根据现场情况控制推进速度,裂缝较宽、下陷较严重位置减慢推行速度,保证修补料充分灌入缝内和低陷位置,控制推后修补料比路面高0.3厘米左右。

(2) 处理完后封闭15分钟左右放开交通, 全部结束后拌合设备和推料车内残料清理干净。如图2

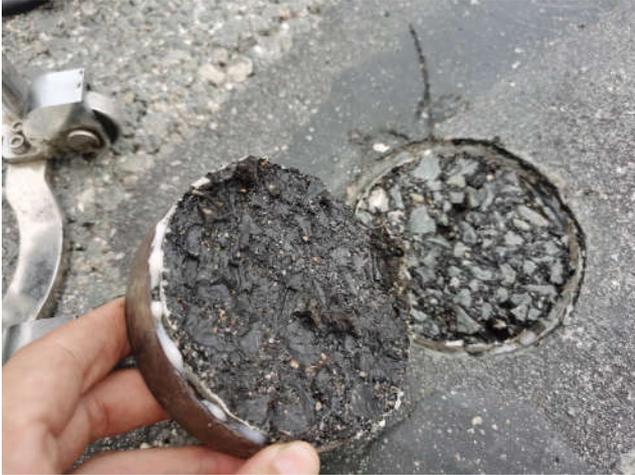
本次试验采用拉拔仪测试速力达裂缝修补带粘结强度, 判断修补材料与原路面的层间粘结力。试验结果表明: 新铺的速力达裂缝修补材料与原路面在25℃时层间粘结强度约为0.12MPa。随着行车荷载作用, 速力达裂缝修补带被碾压更密实, 与原路面粘结更加紧密, 由初始值0.12MPa先提升至行车半年后0.18MPa。经过1年后, 层间粘结强度维持在0.19MPa及以上。另外由破坏面来看, 拉拔试验并非完全从层间破坏, 部分试验由原路表面混合料内部分离破坏, 可以推测其层间粘结强度更

高。可见速力达裂缝修补材料具有与原路面较高的粘结强度。如图5

图5 速力达裂缝修补材料拉拔粘结破坏面（行车两年后）
