# 双流机场出现航班反映仪表着陆系统航向信号不稳定的案例分析

方力阳

中国民用航空西南地区空中交通管理局设备维修中心 四川 成都 610225

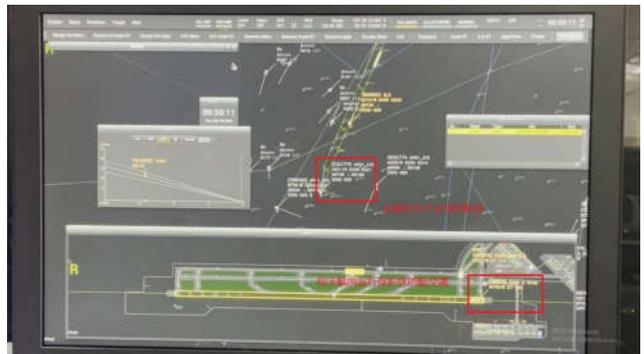
图1 3月2日自动化回放情况

维修中心调取航班反映不稳定时自动化回放，以3月2日航班反映不稳定为例：国航1779航班，机型A321，飞机注册号B8583，反映高度1500米、距离02R跑道入口12海里处02R航道有点左右摆动，后续航班无不稳定情况。自动化回放可以实时观察空中飞机轨迹和跑道道面情况，当国航1779航班飞到12海里处时，波音747-800正在02R跑道停止端处转弯，从E9联络道脱离跑道，如图3所示。

依次对3月2日、3日、8日、9日航班反映不稳定情况进行录像查看,发现3月2日、3日、9日存在类似大型航空器全跑道脱离的情况,而当大型航空器脱离跑道一段

距离后,后续航班均未反映航向不稳定的情况。

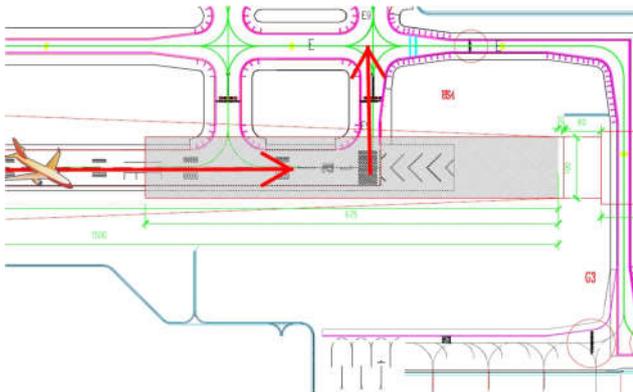
图2 飞机行进路线与02R航向运行保护区对比

维修中心根据《民用航空导航台(站)设置场地规范》MH4003-2021绘制了02R航向I类运行保护区示意图,并结合飞机路线进行对比,发现飞机在全跑道脱离时会侵入02R航向运行保护区,如图2所示。

航班反映信号不稳定时,有大型航空器正好处于02R航向临界区内,对空间信号有一定影响,不满足《民用航空导航台(站)设置场地规范》MH4003-2021的要求。

#### (2) 选择其他联络道提前脱离跑道

因为全跑道脱离的路线会经过航向临界区，所以采用全跑道脱离的航空器必定会侵入航向信标临界区对航向信号造成影响，所以在条件允许时，尽量采用快速出口滑行道或其他联络道脱离跑道，避免侵入航向信标临界区对航向信号造成影响。

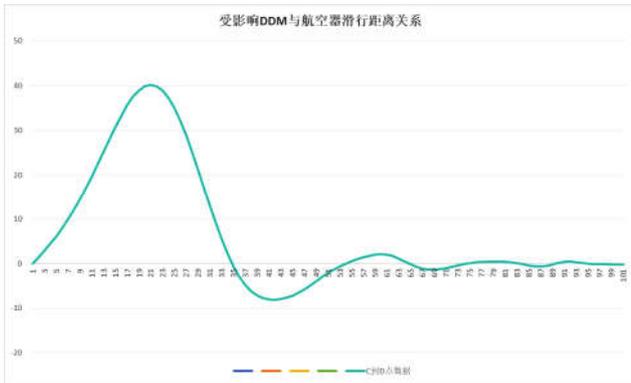
图3 仿真波音748在02R跑道停止端远离跑道中心线的影响

飞机面对航向信标转向90°后,脱离跑道运动时,以步长1米,仿真到距离跑道中线100米时航道结构DDM值变化情况。为了更直观的观察飞机转弯后的滑行距离与DDM曲线之间的变化,我们选取C到D点平均值处的DDM数值。其中C点是指下滑道上高30米处,D点是指跑道入口以内90米高4米处。其中波音748造成的DDM变化情况如图3所示。

可知,在双流机场02R跑道停止端距离跑道中心线0到100米范围内,当飞机远离跑道中心线运动时,即脱离跑道时,飞机的运动会引起空中DDM值的变化,曲线变

化的趋势为整体偏移。

通过观察上图曲线我们发现，DDM值是从0开始会随着距离到达20m左右达到正峰值约40微安，随后DDM值会下降在距离40米左右达到负峰值-8微安左右，之后DDM只会微弱波动在3微安以内。这样的曲线在飞机的表现就是航向游标会出现一次剧烈的左右摆动，摆动后逐渐恢复正常。飞机因为会根据航向游标指示修正航道，所以在航向游标左右摆动时，会出现一次机身左右晃动。

(2) 此次航班反映信号不稳定时，有大型航空器进入了双流机场02R仪表着陆系统航向运行保护区内。通过仿真可知航空器从联络道脱离跑道时，进入航向运行保护区，会对空间信号造成影响，当飞机尾翼与跑道垂直时影响最大，未超出I类门限。

#### (1) 增大大型航空器与后续航班的间隔

通过曲线我们可以发现当地面航空器滑出距离到达50米后，空中DDM曲线只会轻微波动，此时空中航空器再接入航向道几乎不会受到影响。在实际运行中，管制

员可以拉开大型航空器与后续航班的间隔，待该大型航空器完全退出跑道后再指挥后续航班进近，此时空中的航向道是处于较为稳定的状态。
