# 浅析发电机转子一点接地原因分析及处理

熊文平 高 铸

陕西黄陵发电有限公司 陕西 延安 716000

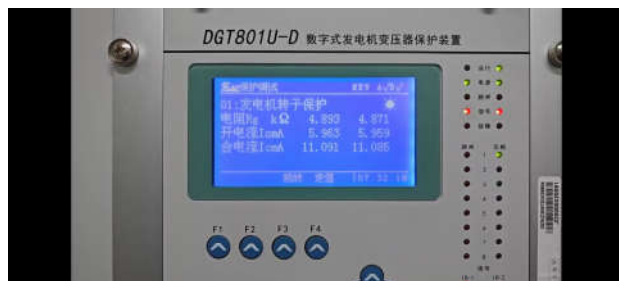
图1 发电机转子接地保护屏报警图

2024年2月5日, 启动2#发电机组并网运行, 经过8小时运行后, 2#机DCS盘面上出发电机转子接地保护屏注入式转子一点接地告警, 电气专业人员到发电机转子接地保护屏查看, 发现屏上的告警信号红灯亮, 查看屏上的发电机转子保护电阻测点一为0.4893k $\Omega$ , 阻测点二为4.871k $\Omega$ , 远低于119.998k $\Omega$ (见图1 发电机转子接地保护屏报警图)。根据保护定值判断为发电机转子一点接地。

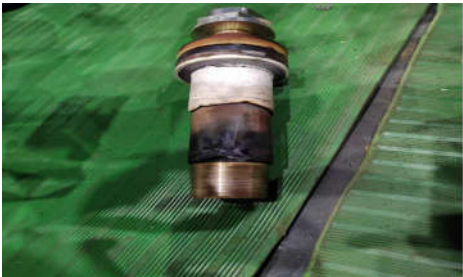
图2 导电螺钉绝缘套管过热损伤

2024年2月24日，现场拆下引线侧导电螺钉的绝缘盖和绝缘圆盖时，发现其内表面有残留液体，疑似油水混合物；拆出引线侧导电螺钉，测量转子本体绝缘电阻无穷大(500V兆欧表)。部分导由螺钉表面有放电痕迹（图2导电螺钉绝缘套管过热损伤），导电螺钉绝缘套管局部过热损伤。（图3导电螺钉表面放电痕迹）

检查处理过程中，发现转子中心孔有部分锈蚀痕迹，堵头表面有少量水，堵头盖板对应的转子中心孔内有少量水；绝缘盖和绝缘圆盖拆卸时，发现其内表面有残留液体，疑似油水混合物。根据以上情况，分析认为导致转子绝缘降低的主要原因是绝缘件被油水污染、受潮，在转子生产制造过程中，可能发生在以下环节：

3.2 在导电杆及堵头装配环节，励端堵头与转轴中心孔为过盈配合，装励端堵头时，需将堵头在液氮中冷却后，快速取出装入转轴中心孔中。受环境温度急速下降的影响，中心孔内的温度低于潮湿空气的冷凝点，空气中的水汽冷凝成水珠(即“结露”现象)，水汽使转子导电杆及导电螺钉的绝缘受潮污染。

- 1) 清理导电杆上导电螺钉孔,拆除故障段导电杆绝缘筒;
- 2) 根据拆除后导电杆、绝缘筒内径实际尺寸计算配合紧量,在导电杆绝缘外缠包云母带及玻璃丝带并按图纸要求刷胶,套装新更换的绝缘筒;
- 3) 导电杆入烘炉加热固化,冷却后配车绝缘筒外径;
- 4) 按照绝缘试验规范对导电杆进行工频交流耐压试验;
- 5) 放电位置熏黑的导电螺钉外表使用百洁布砂修清理;螺纹损坏的导电螺钉无法修复,更换处理。其余导电螺钉检查并清理残留的硅橡胶,清理螺纹上的毛刺。

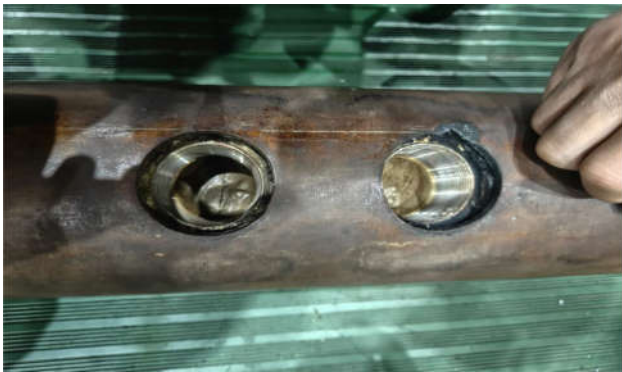
图4 导电杆绝缘筒局部绝缘过热

2024年2月25日抽出导电杆检查时，发现导电杆引线侧导电螺钉把合孔周围的导申杆绝缘筒局部过热损伤。（图4 导电杆绝缘筒局部绝缘过热）
