# 关于旧梁家山隧道病害机理分析及几种整治措施

蔡小雄

中国神华能源股份有限公司神朔铁路公司 陕西 神木 719316

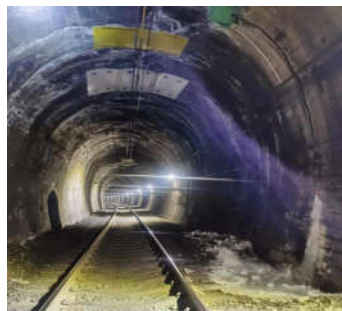
图1

面积渗水、拱腰渗漏水以及现场施工人员不良操作(混凝土振捣不密实)是造成隧道衬砌掉块和产生裂纹病害的主要原因,整治隧道的拱顶渗漏水首先分析地层的围岩类别,确定其隧道围岩空洞及回填层的范围,再须采取打孔注浆的方法处理,即:延隧道顶纵向间距5米,环向拱顶间隔为2.5米范围设2个注浆孔,梅花型布置,钻孔直径50mm(打穿衬砌或深入空洞区域),纵向间距小于5米时设一环注浆孔,压注普通水泥或特种水泥浆液注浆处理,注浆时注浆管附近严禁站人,以防爆管、脱管伤人,对于拱顶局部裂纹渗漏水应采取“拱堵边排”的方法,即:延拱部裂纹采用每隔20厘米,钻孔插入注浆管压注聚氨酯堵漏剂或AB树脂浆液以及壁可法封堵处理,在两拱腰处或边墙做排水盲沟引入侧沟,这种方法能有效地确保衬砌不渗漏水、不结冰、不吊挂、钢轨及道床无积水、结冰等现象,使隧道衬砌面整体美观,能够有效地确保列车运输安全,而目前采用的打补丁法(即绝缘板堵漏)和温测排水法只能用于零时补救,长期使用存在的隐患是绝缘板铆钉处易出水,会造成道床、钢轨及道床表面积水结冰成柱状(附图1、2),如不及时打冰处理、或一旦积水结冰冻胀绝缘板铆钉渗水易松动,严重会影响列车运行,不能得永久有效的治理。

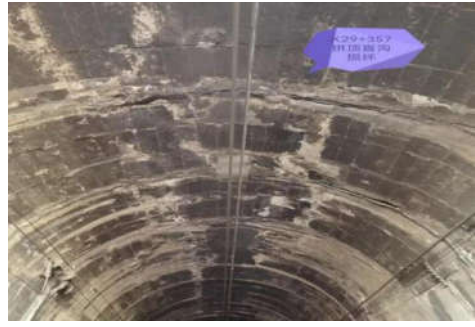
图9-1

② 本人历经三年逐月现场调查，发现梁家山隧道的病害情况：其主要构成原因是不规范局部设计、不合理施工条件；不宽泛的隧道建筑限界导致渗漏水，不能在拱顶环向凿槽引排（附图9-1）；此外盲沟排水管也不符合排水要求（图9-2），造成渗漏水的主要原因是施工用料材质不合格，施工缝结合不密实；造成边墙裂纹的因素有缝隙渗漏水（图9-3），隧底仰拱局部断裂致使的道床翻浆冒泥（图9-4），从而导致线路地段局部下沉，以上现状给桥隧及线路作业人员维修养护带来极大的困难。

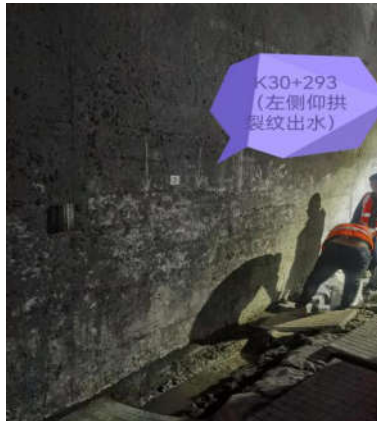
图9-4

仰拱断裂主要问题就是局部基础下沉、塌空以及施工单位未按设计要求标准施工致使隧道仰拱厚度不足。从而造成仰拱断裂，地下水沿缝隙流出使道床翻浆冒泥，造成隧道侧沟淤泥排水不畅等。

4) 注浆孔位按横纵向梅花型布置, 钻孔前需对注浆孔位置加以维护, 以满足钻孔、注浆操作、监控测量等需要。具体的操作步骤是: 将注浆孔处道砟全部扒出, 露出仰拱上部混凝土填充找平层后, 安置不小于150mm的PVC管, PVC管高出轨底面100mm。钻孔深入穿透仰拱底部及分化软弱层达到未分化层进入未分化基岩50mm为宜。横向60cm纵向120cm打 $\Phi 32$ cm注浆孔压注高效发泡树脂胶进行加固处理。这种方法能有效的解决隧道基底下沉和仰拱断裂病害。

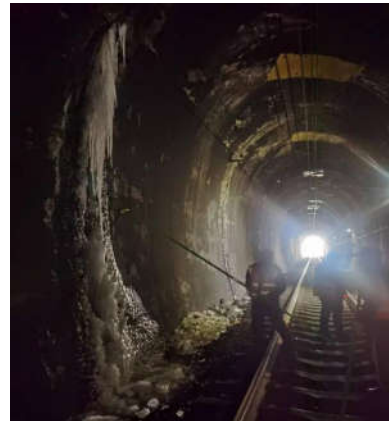
图9-5

本隧道盲沟损毁地段有89处，（其中渗漏水地段33处图9-5、拱顶滴水打绝缘板地段12处附图9-6），隧道边墙施工缝地段渗漏水7处（缝宽2-6mm总长约95米），拱

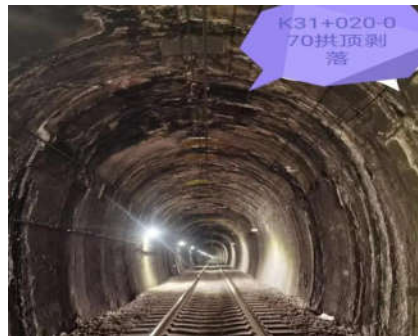
图9-7

顶剥落地段K31+020-070（图9-7），翻浆冒泥地段K30+200-410（图9-8）。

根据多年的观测和经验的分析，以往的隧道都是注重周围的边墙的强度，而忽视了拱部，拱顶布设防水层及基底的强度，在对拱顶衬砌处理中，没有先进的施工方法，从而造成拱顶衬砌强度不够，并有弥补衬砌的迹象，使得拱顶衬砌不稳定，形成大面积衬砌剥落和掉块的现象。

1) 采取措施:型钢钢架+钢板+自密实混凝土方案整治效果较波纹板方案好，对限界要求低。

型钢钢架+钢板+自密实混凝土加固：这种方法既能有效地防护拱顶掉块危害，又能确保隧道衬砌整体受力均匀，即使隧道盲沟损坏边墙渗漏水也能有效的及时治理。本人不支持拱部拱钢拱架挂网+锚索加固方案和波纹板加固处理措施，拱部钢拱架挂网+锚索的缺点：当锚索锚固剂遇地下水失效或失去锚固作用时，钢拱架挂网就无法永久的起到加固衬砌掉块的安全性以及确保列车运行安全，所以须经常观察以防锚索松动滑出，影响行车安全。波纹板加固缺点：锚杆加固打眼太多，不仅破坏混凝土结构的整体性和强度，而且对拱部边墙衬砌出现

拆旧补新法加固：这种方法彻底有效地解决拱部衬砌掉块和边墙衬砌掉块、剥落的危害，从而保持新旧混凝土的结合，并能有效的解除隧道限界不足所造成的影响以及衬砌加固部件导致的侵线，从整体上实现了隧道衬砌美观一体化，衬砌结构强度的局部保障，施工顺序：先打锚索（或锚杆）→撤除既有混凝土（环向不超过4米、纵向宽不超过2米、深0.4米）→清除松动岩层→喷锚围岩→安装脚手架→打入锚索4米（或锚杆）支撑模板→灌注混凝土→拆模→养护。

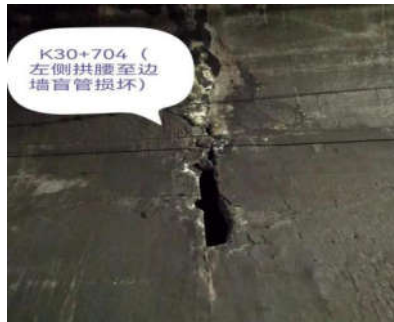
图1

目前隧道盲沟损坏的主要原因是排水管材料腐蚀破损不具备排水设施要求（见图1、2），盲沟凿槽布置和混凝土的配料施工方法都存在问题，从而造成现已出现的渗漏水病状，当重载铁路隧道出现明显的渗漏水情况一般会采用凿槽引排和放射性凿槽引排方式，即在隧道衬砌凿除宽25cm，深30cm的盲沟，埋设Φ75HDPE180度单壁打孔波纹管盲管，盲管将水引排到水沟排出，这种方法即经济又简单、成本核算底，施工效益快，能有效确保隧道衬砌不再出现渗漏水现象，这种方法主要针对因施工缝和变形缝引起的多处渗漏水，具体的步骤是：探测水的来源→观察并确定槽位→开槽→清洗槽口→埋设管道→打安置管卡→封闭槽身以及最后养护工期
