浅析如何减少ZYJ7型提速道岔心轨解锁故障

李肖华

太原铁路局侯马电务段 山西 永济 044500

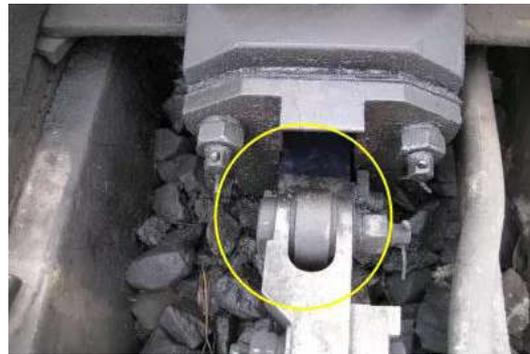
图2

当锁闭杆与转辙机连接的销轴出现磨耗时，转辙机

伸出转换时，锁闭杆会出现与锁框一侧侧磨，转辙机拉入转换时，锁闭杆直线被拉回。如果锁框调整不当，同样会出现磨卡故障。由于使用年限较长，道岔活动杆件中锁闭杆凸台、锁钩、锁闭铁等部位均出现不同程度的磨耗，致使道岔伸出或拉入过程在固定的点位，不能有效的活动，如果框架或接触部位出现少许的变化，同样会造成道岔不能解锁^[1]。针对部分电务维修人员在紧固锁闭杆接头时，用力过大而形成硬连接，增加转换阻力的问题，按螺丝紧、接头松的原则进行处理，必须保证用手锤在接头处轻敲可来回摆动。（如图2销轴磨耗）（如图3锁闭杆磨耗）（如图4锁闭铁磨耗）

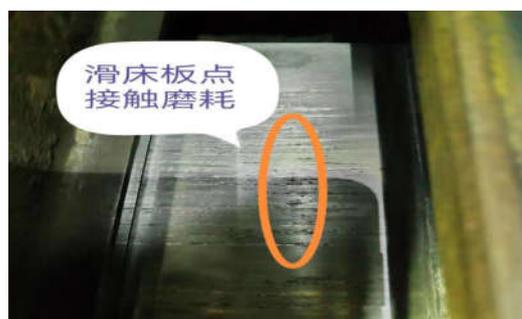
图5

3.4 工务滑床板磨耗对道岔转换的影响。由于道岔心轨转换，是在滑床板上滑动摩擦转换（ZYJ7型道岔尖轨是在辊轮上进行转换），由于转换方式的不同，如果工务滑床板调整不当，出现点接触或滑床板调整不在水平位置时，道岔心轨在转换过程中出现较大的阻力，现场基本上均是第一、二块滑床板受力，滑床板的磨耗也较大，心一至心二间其余的滑床板与轨底不接触、不受力的现象^[3]。由于心轨所处的位置，由于外部原因，机车通过反位站内停车时，会撒石英砂进行减速，滑床板、道岔锁钩的等杆件部位附着砂砾后，会出现摩擦增大，或卡组现象，应及时清理附着在滑床板侧的异物，按时清扫注油，减少道岔转换过程中的阻力。（如图5）

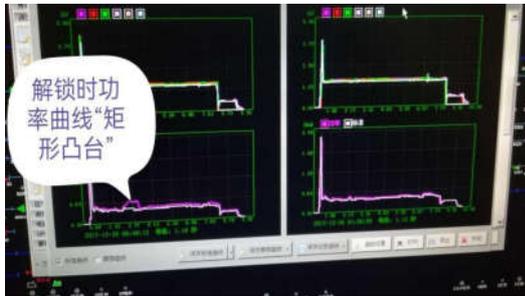
图6

通过微机监测中道岔心轨的功率曲线在解锁1秒-2秒时出现凸起行的大于0.4KW的“矩形波”时(图6),一定要引起高度重视,说明道岔在解锁过程中已经出现磨卡的现象,动作已不平顺,容易出现卡阻不能正常解锁故障,应及时联系工务部门,共同到现场进行查找处理。
