# 辛烷值机的故障分析及解决措施

中国石化塔河炼化有限公司质检中心 新疆 阿克苏 842000

**摘要:** 炼厂质检中心一台CFRF1/F2型研究法辛烷值机在使用压缩比法测定出厂92#汽油时发现汽油辛烷值较平时低,为92.2,通过更换备用辛烷值机测试,使用内插法辛烷值机测定后辛烷值为92.8,说明两台仪器结果相差较大。两台仪器同时测定甲标,甲标中含有一定量的甲苯,由于甲苯对发动机的爆震较为敏感,通过测定甲标可判断机器状态是否正常。配制标准值为93.4的甲标。经过测定,内插法辛烷值机测定的甲标为93.3,适合实验分析使用。测定压缩比法辛烷值机时93.4的甲标其辛烷值只有92.7,偏低0.7个辛烷值,已严重超出 $93.4\pm 0.3$ 的方法(GB/T5487)要求,说明压缩比法辛烷值机已出现故障,不再适合分析实验<sup>[1]</sup>。通过调整进排气门间隙、重新设置发动机基础气缸调试、更换爆震传感器、拆缸检查等,最终发现是发动机气缸进气门结有较厚的胶质和积碳,进气门与气门座无法完全密封,导致发动机漏气,使测定结果严重偏低。

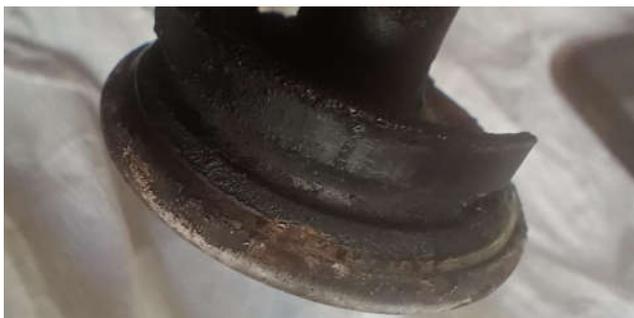
图1 进气门附着有大量胶质和积碳

图中进气门锥面和挡板处已经覆盖有较厚的一层焦炭状物质，斜面的密封层也有焦炭和胶质存在，严重影响了进气门挺杆的密封性，在进气门关闭状态下，在失去密封性的情况下，当活塞运行至上止点，即压缩冲程顶点时，高压高温气体会从进气门密封处泄漏出去，造成发动机漏气，爆震强度降低，导致样品辛烷值测定结果严重偏低。

最终原因：是由于进气门斜面密封处结有大量胶质和积碳，使气缸密封失效，导致气缸在测定样品时漏气，缸内爆震强度减弱，使测定结果严重偏低。

新更换的进排气门需经过与相应的气门座认真、仔细打磨，斜面处与气门座完全严丝合缝后方可使用。

通过更换进排气门后，对代表不同牌号辛烷值的甲苯和汽油样品测试，结果完全符合GB/T5487汽油辛烷值测定法中测定甲标与实际值相差 $\pm 0.3$ 的要求。困扰我们半年的辛烷值测定值偏低的问题最终得到解决。
