戈枕水库土坝浸润线分析

符裕雄

华能海南发电股份有限公司东方电厂 海南 东方 572600

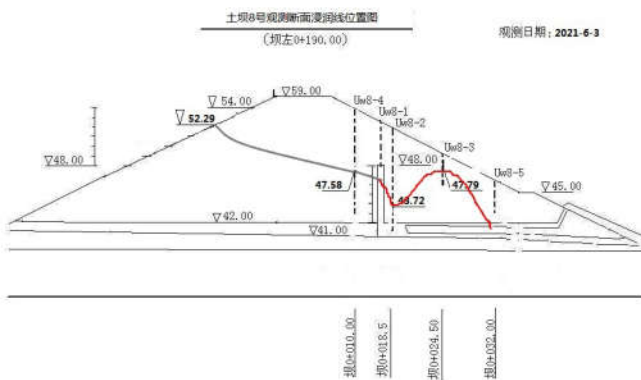
图2-3 土坝监测断面浸润线位置图

通过以上三个断面的浸润线位置可清楚看出土坝7号监测断面浸润线较为规则、合理,而6号监测断面和8号监测断面呈现出不合理现象——两个断面浸润线的尾部均向上翘。测压管Uw6-7和Uw8-3的水位较高,比相邻的测压管水位明显高出不少,导致该两处监测断面浸润线出现不合理的情况。根据《水力学(下册)》对浸润线的分析可知:由于土坝渗流在流动过程中有能量损失,浸润线总是沿程下降的;渗流的总水头线与测管水头线(或浸润线)重合,并且只能沿程下降。^[1]从能量守恒定律可知,6号监测断面和8号监测断面两个浸润线不符合能量守恒定律,需要对该情况进行分析。

程。其中测压管下管前应先先在孔底填约10cm后的反滤料。就位后,应立即测量管底高程和管水位,并在管外回填反滤料。对反滤料的要求,既能防止细颗粒进入测压管,又具有足够的透水性,一般其渗透系数宜大于周围介质的10倍-100倍,回填前洗净,风干、缓慢入孔。^[1]根据图2-3土坝6号监测断面的浸润线示意图可知,测压管Uw6-7的水位异常偏高,其他测点水位符合正常规律。

考虑到土坝测压管Uw6-7和Uw8-3位于坝体黏土内,均为后来增加的测压管。其中,Uw6-7管水位高于前后的测压管水位,其变化与库水位无关。估计为测压管封孔不严,受降雨或局部坡面的引排水雨淋等影响所致。而测压管Uw8-3的水位变化测压管Uw8-3的水位变化与水压分量相关性较大,除了测压管封孔不严,受降雨或局部坡面的引排水雨淋等影响的原因外,还可能与坝左+270处为中干渠输水管道的渗漏影响有关。2021年7月14日-7月29日,中干渠闸门关闸停水,电厂及时监测测压管水位和土坝渗漏量,并与中干渠放水时的数据进行对比分析发现:开闸放水时的渗漏量高于关闸停水时的渗漏量,判断在坝体内部或坝体与输水管道内部存在薄弱环节和渗水通道,后续加强渗水部位的检查和中干渠输水

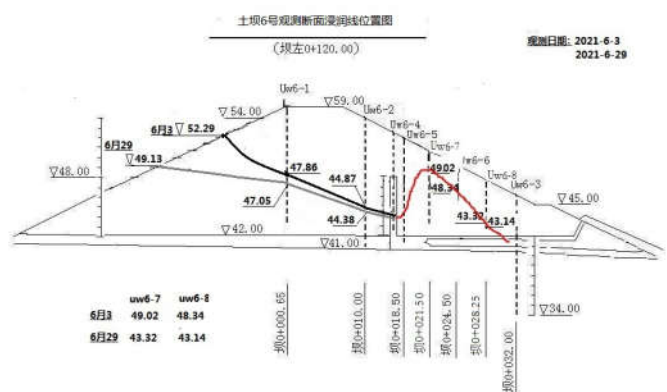
(1) 左岸土坝共22个测压管, 有15个测压管, 灵敏度较好, 在注水后6小时内完全恢复注水前水位, 消散能力较强; 但Uw6-6、Uw7-1、Uw7-2、Uw7-3(新)、Uw7-4共5支测压管灵敏度较差, 注水后水位逐渐下降, 但速度较慢, 在4天后才恢复至接近原注水前水位, 此外, Uw6-7在7天后才恢复至注水前水位, 消散能力极差。通过上述现象分析部分测压管可能存在淤堵情况。

(2) 从测压管断面分析, 目前左岸土坝设置的3个测压管断面中, 8号(坝左0+190)断面各测压管灵敏度较好; 7号断面(坝左0+270)次之, 存在4支测压管水位消散较为缓慢; 6号断面(坝左0+120)较差, 存在1支较缓慢, 2支不灵敏的测压管。
