高压电动机启动瞬间产生零序过流告警的实例分析及对策

摘要: 本文从电动机单相接地保护原理、10kV电缆屏蔽层中的感应电流及零序电流互感器接线细节等方面综合分析某变电所10kV高压电动机在启动瞬间产生零序过流告警的原因,并提出解决方案。

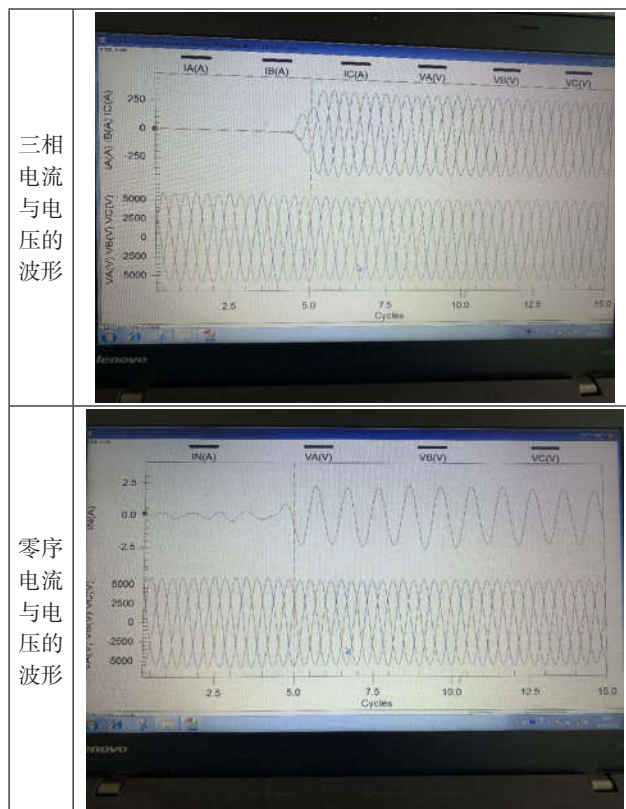
电动机启动过程的电压、电流波形图如下:

从故障录波数据及波形图上可以看出:

- 1) 启动电流为正常运行电流的6-8倍, 零序电流互感器采集到的零序电流在2.4A左右。
- 2) 电压波形平稳无异常, 为标准正弦波。
- 3) 电机启动完成, 达到正常运行状态后, 零序电流消失。

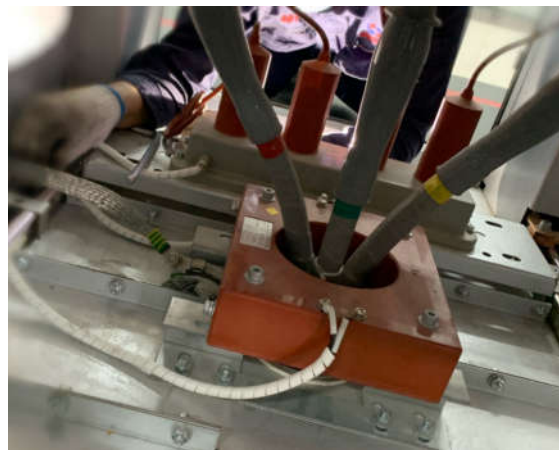
图1: 高压电动机零序电流互感器实际位置

检查电缆终端头与零序电流互感器穿心部位的位置关系, 发现异常情况如下: 由三相电缆线铜屏蔽层汇集出来的“接地编织带”在零序电流互感器的内部中间位置, 没有完全穿过零序电流互感器(如图1)。

该接线方式与《GB 50168-2018电气装置安装工程电缆线路施工及验收规范》中6.2.9条^[3]要求不符。规范要求: 三芯电力电缆终端处的金属护层必须接地良好; 塑料电缆每相铜屏蔽和钢铠应锡焊接地线。电缆通过零序电流互感器时, 电缆金属护层和接地线应对地绝缘, 电缆接地点在互感器以下时, 接地线应直接接地; 接地点在互感器以上时, 接地线应穿过互感器接地。

1) 由于电缆三相铜屏蔽汇接编织带(接地线)没有完全穿过零序电流互感器, 在电动机启动瞬间, 受相电流

非周期分量产生的感应电流影响, 零序电流互感器所采集到的电流向量和不为零, 二次绕组感应到零序电流, 零序电流值达到继电保护装置整定值而发出告警信息。

施工过程中安装不规范, 未严格按照规范执行, 安装人员细节把控不到位, 电缆三相铜屏蔽汇接编织带(接地线)虽可靠连接在中压柜的接地铜排上, 但未将汇接编织带(接地线)完全穿过零序电流互感器。导致问题一直存在, 接地告警一直困扰电气运行人员, 间接浪费不必要的人力物力和精力用来查找问题原因。

三芯电力电缆终端处的金属护层必须接地良好; 塑料电缆每相铜屏蔽和钢铠应锡焊接地线。电缆通过零序电流互感器时, 电缆金属护层和接地线应对地绝缘, 电缆接地点在互感器以下时, 接地线应直接接地; 接地点在互感器以上时, 接地线应穿过互感器接地。
