燃煤电厂中速磨煤机常见故障及处理对策

国能广投柳州发电有限公司 广西 柳州 545600

摘要：磨煤机在燃煤电厂中主要为锅炉提供煤粉细度合格的燃料，磨煤机的安全稳定运行是保障机组正常运行的基础，而中速磨煤机用于燃煤电厂直吹式制粉系统，其安全稳定运行更加凸显重要，面对当前电煤供应紧缺、价格高位运行，燃煤电厂掺烧劣质煤以节约成本，是对磨煤机的进一步考验，因此，如何确保磨煤机安全稳定运行时值得深入研究的问题，本文对国能广投柳州发电有限公司燃煤机组MP型中速磨煤机的工作原理进行了详细介绍，同时对本厂自投产以来磨煤机运行中常见的故障及处理对策进行了阐述，其中主要有石子煤门卡涩、漏粉漏风漏灰、液压油站油温高、润滑油站油泵压力低或不起压、液压油压力波动、磨辊套和磨碗衬板磨损严重、拉杆断裂等问题，通过对问题的分析与研究，制定相应的措施，经治理后大大减少了制粉系统缺陷发生率，提高了制粉系统可靠性，保证了机组安全稳定运行。

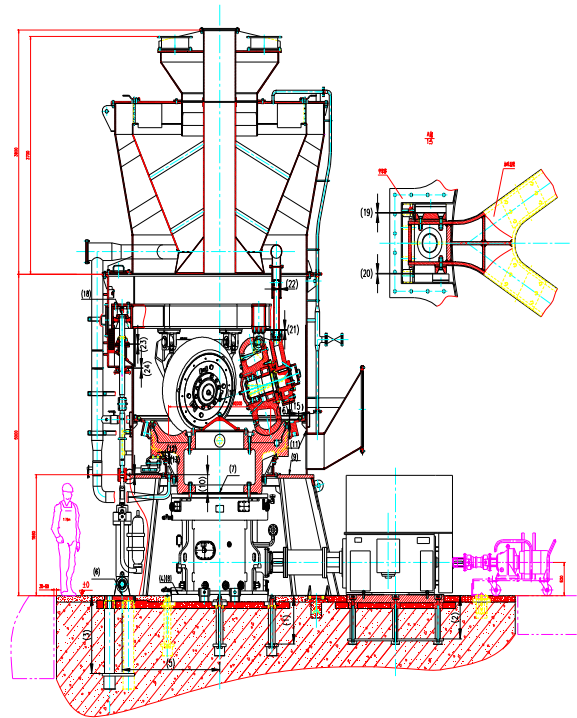
柳州公司磨煤机石子煤斗原设计分为上下两层，上部分小煤斗设计为暂存煤渣，因其位置狭小，煤斗过于平缓（无高低差，导致杂物无法掉落至下方，容易卡在

一次门处），导致其进口排渣门频繁卡涩，排渣口极易堵有异物（铁板、铁丝、钢筋等），排渣门一旦发生卡涩，开关到位信号则消失，将直接影响磨煤机的正常排渣，同时，排渣门如卡涩无法正常有效及时的及时排渣，极易在排渣口堵塞并发生石子煤闷烧、自燃现象，直接威胁机组安全稳定运行。2021年度共计发生石子煤门开关不到位缺陷共计127次，发生缺陷后一般采用大锤在外部对其进行振打疏通，若振打无法疏通则需要倒停磨煤机进行处理，如若因石子煤排渣门卡涩而停磨进行清理，被迫倒磨，则严重影响机组运行的经济性和安全性。

处理对策：结合缺陷发生原因分析，探索研究将石子煤一、二次门之间的上煤斗取消，增加石子煤下落空间，确保石子煤及其杂物能够顺畅掉落至插板门下方，而不易聚集堵塞在门板处，确保一次门、二次门门槽内最大限度的残留杂物，经改造测试效果良好，后经推广，逐台磨煤机进行改造应用，经改造前后石子煤排渣门缺陷大幅减少。2022年此类缺陷共计发生49次，同比2021年此类缺陷发生量127次已大幅减少，缺陷数量下降约78.7%。而石子煤排渣门全部改造完成是在2022年5月份，因此，推断2023年此类缺陷数量还会有所下降，由缺陷数量则可以看出，此缺陷从本质上有所改善。

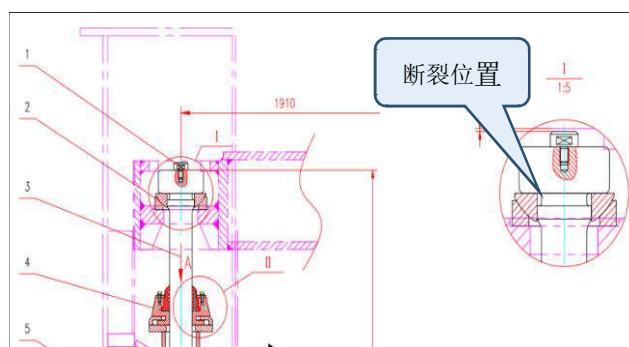
2022年某一天现场巡检发现磨煤机一个拉杆指示刻度异常，且明显低于下限值，现场检查判断为拉杆脱落，经停磨内部检查发现，上拉杆沿推力关节轴承上结合面轴肩部位整体横向断裂，如下图：

通过对断口宏观检查，断口位置无明显磨损变细、断口位置无塑性变形，符合疲劳断裂特性，因此，分析此拉杆断裂原因为磨煤机辊套磨损过大后长期振动造成其疲劳断裂。

①拉杆列入磨煤机大修检查计划，利用磨煤机大修机会对拉杆三处受力的轴肩部位进行着色以及表面磨损情况检查，发现拉杆有疲劳裂纹等情况时更换新的拉杆（现在已经执行）。

②联系磨煤机厂家探讨对此拉杆轴肩部位增大设计的圆弧倒角，减少轴肩局部应力的可能性。

③利用检修机会，定期更换磨煤机辊套衬板，减小磨煤机振动。

④磨煤机启动期间，充分布煤5-10分钟，达到煤层厚度后再进行降磨辊动作，减少振动。

⑤做好台账记录，定期更换拉杆。

⑥做好日常磨煤机巡检工作，发现异常及时处理。
