大型水电机组蜗壳排水管异常振动分析及治理

杨升文 黄鑫 左文 刘天雄 唐泽
中国长江电力股份有限公司 湖北 宜昌 443000

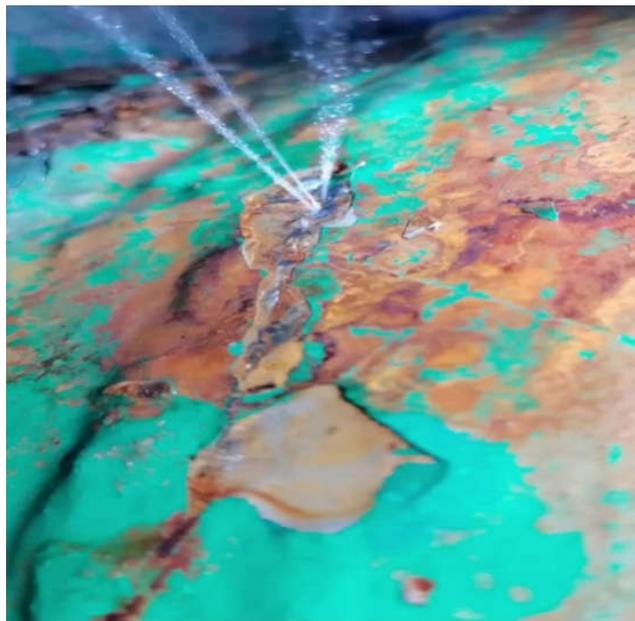
图2 蜗壳排水管裂纹

该电站某机组运行过程中蜗壳排水管明敷段突然发生漏水缺陷，同时蜗壳盘形阀及排水管伴有强烈的周期性异常振动，严重影响机组安全运行。检查发现蜗壳排水管靠墙体侧焊缝存在一道开放性裂纹，机组蜗壳、转轮、尾水管、盘形阀及其操作机构等部件均无异常。

(2) 蜗壳盘形阀阀座及排水管进水端在蜗壳充水后发生较大位移，而排水管出口端固定在混凝土中无法消除形变影响，致使蜗壳排水管水平段环形焊缝受到过大应力，同时该焊缝存在轻微缺陷，在长期受力状态下出现裂纹，产生外漏；

盘形阀阀座密封部位优化, 降低盘形阀内漏风险: 在原盘形阀阀座密封位置打磨封焊点作为焊接位置, 打磨槽深约3mm, 在焊接部位进行整圈焊接; 蜗壳排水管结构优化: 将法兰连接方式改为直接焊接方式, 加强排水管强度, 如图5所示: 将蜗壳排水管明管部位的两处法兰全部切除, 更换为短管直接焊接, 且焊接完成后对所有焊缝进行超声波探伤处理, 确保焊缝质量合格。

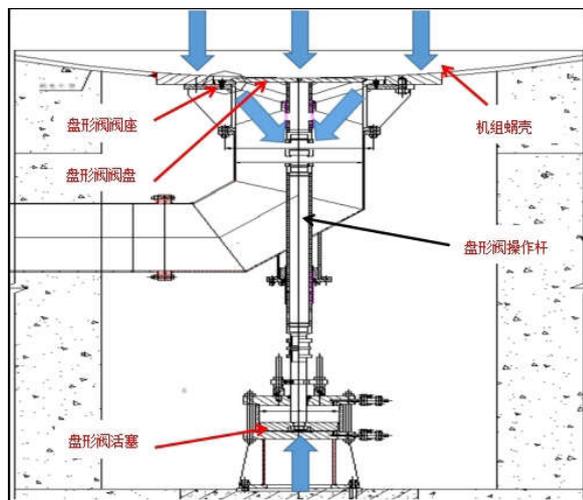
图3 盘形阀操作杆受力示意图

蜗壳盘形阀室顶部截面尺寸2m×2m，蜗壳内水压1.0MPa，计算可知盘形阀室顶部所承受的水压力约为392t。机组运行过程中，蜗壳内压力脉动会引起蜗壳同步微量膨胀或收缩。如图3所示：盘形阀排水管直接从蜗壳底部引出，蜗壳底部随压力脉动产生的振动会引起排水管明管部分产生同频率的有害振动。为了进行验证，对左岸机组盘形阀室顶部进行监测，机组运行过程中蜗壳压力脉动引起的振动十分微弱，固判断蜗壳压力脉动不是引起本次问题的主要诱因。

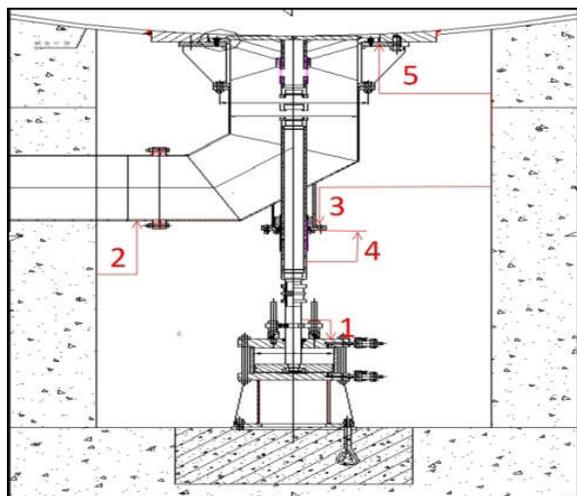
图4 蜗壳排水管下沉量监测

在蜗壳充水过程中对蜗壳盘形阀及其排水管位移变形量进行了监测，如图4所示：在标记处架百分表进行位移监测，标记点3和5监测蜗壳底部下沉，标记点1和4监测阀杆下沉，标记点2监测排水管水平段下沉。结果显示，蜗壳充水平压后，蜗壳底部下沉变形为1.5mm，盘形阀操作杆下降2.0mm，排水管水平段下挠0.4mm。

蜗壳充水后产生向下位移量，导致蜗壳排水管进水段产生有害形变。蜗壳盘形阀阀座及排水管进水段在蜗壳充水后发生较大向下位移，而排水管出口端固定在混凝土中无法同步移动，致使蜗壳排水管水平段受到下弯力。

操作盘形阀全关到全开动作一次, 测量盘形阀动作位移与盘形阀接力器活塞缸的设计行程正好相等。该结果验证了2.2.2的分析: 即盘形阀关闭后, 活塞缸底部已无足够余量来容纳蜗壳充水后的下移变形。为消除该问题, 将盘形阀操作杆调整缩短了2.0mm(足以抵消蜗壳下沉带来的影响)。重新复测盘形阀全开全关位移, 其变

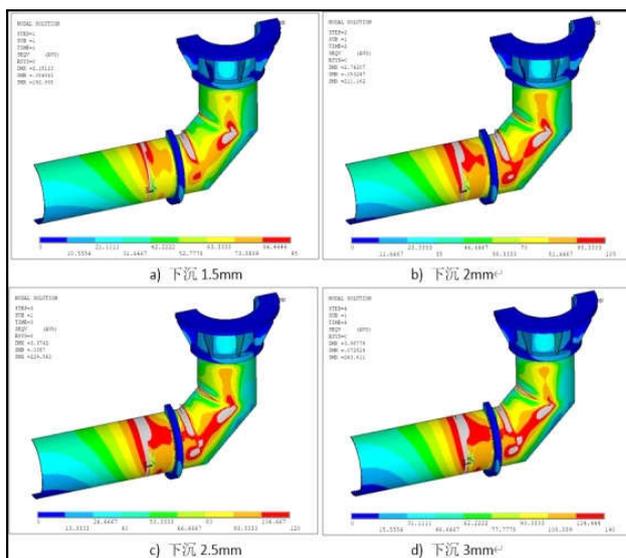
图5 排水管受力分析

如图5所示：蜗壳排水管出口方向混凝土内排水管外壁施加径向约束，排水管进口处施加轴向约束，钢管上端面施加向下的位移，经建模计算得出下沉1.5mm时，开裂焊缝处应力值为76.9MPa。在这种情况下，靠墙体侧的第一道焊缝顶部是整根排水管受力最大的地方，超出应力将可能产生裂纹。

密封形式上，盘形阀阀座与蜗壳间采用“O”形圈密封，若密封失效，则可能导致盘形阀内漏，同样会引起排水管产生有害振动；连接方式上，盘形阀明管采用法兰连接方式，如2.2.3所述，排水管在发生有害形变后将产生巨大应力，有可能导致法兰连接方式产生破坏导致漏水；焊接质量上，对排水管全部焊缝进行了超声波检测，开裂处焊缝存在未焊透现象，所以在机组长期运行后，第一道焊缝顶部焊缝出现裂纹。
