万家寨水电站机组主轴工作密封失效原因分析及改造

黄河万家寨水利枢纽有限公司万家寨水电站 山西 忻州 036412

摘要: 水轮发电机组流道内压力水沿着主轴与固定部件之间的间隙经主轴工作密封进入顶盖,当主轴工作密封失效,顶盖排水系统排水能力小于主轴工作密封漏水量时,顶盖水位上涨,机组只能保护停机。近年来,万家寨水电站1-4#机组主轴工作密封频繁失效,多次导致机组被迫停机转检修,1-3#机组做为蒙西电网的重要调峰机组,频繁非计划停运给蒙西电网调峰调频造成很大影响。通过总结万家寨水电站1-4#机组橡胶活塞式主轴工作密封检修维护存在的问题,分析失效原因,通过计算校核改造所需把合螺栓安装机械强度,进而对主轴工作密封进行改造,保障其能在一个大修周期内免维护。改造后的主轴工作密封经时间验证,其工作可靠稳定,总结分析其优点,方便同行借鉴。

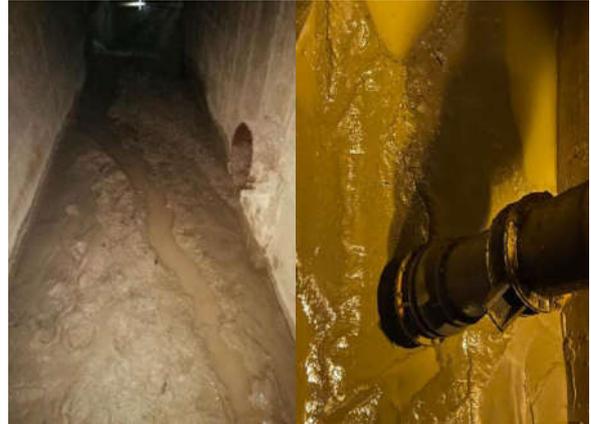
图3 排水廊道、集水井泥沙淤积

1.2.2 影响其它设备正常运行。主轴密封漏水量过大，在汛期时，水中泥沙含量增大，流经顶盖时，泥沙在顶盖上沉淀淤积，顶盖排水泵周围被泥沙淤堵不能正常排水，有时甚至造成烧泵。流经排水廊道进入集水井排时，在排水廊道和集水井内沉淀淤积（见图3），大流量的渗漏含沙水，增加排水泵启停次数的同时，又加速

了排水泵橡胶轴承磨损，最终增加排水泵检修频次。

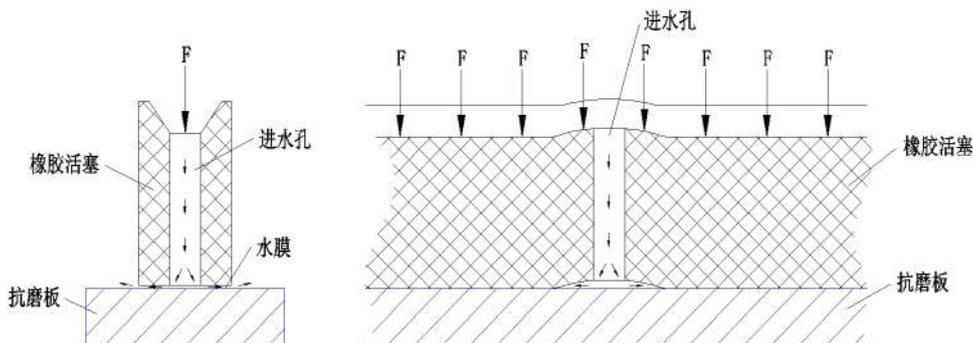
图4 橡胶活塞与抗磨板位置图

万家寨水电站1-4#机组主轴工作密封橡胶活塞沿圆周方向均布4个进水孔，橡胶活塞上腔通入压力水，压力水沿进水孔进入橡胶活塞下端面，从进水孔周围的橡胶活塞与抗磨板之间流走，在进水孔下端面局部形成较厚水膜，然而，由于橡胶活塞无刚性，形成水膜部位不能带动其它部位整体上浮，未设置进水孔的部位，橡胶活塞只受上腔水压力，水压力作用下橡胶活塞紧贴抗磨板（见图4），最终导致难以在橡胶活塞下端形成整体水膜。

(1)能够形成整体的稳定水膜。改造后的主轴密封采用12根DN15的软管沿进水孔均匀向密封环槽供水,虽然密封环与抗磨板接触面间隙由于加工、安装等原因存在局部偏差,但只要供水流量充足,即可保障密封环槽内水压均匀分布,加之密封环固定在刚性浮动环上,最

终密封环整体向上浮起,形成稳定水膜。

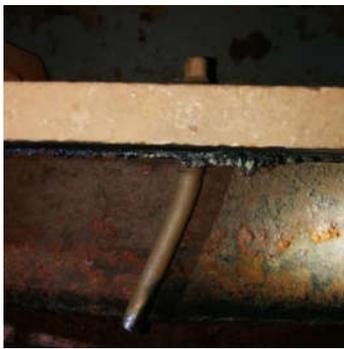
图5 导向杆弯曲

橡胶活塞材质过软，橡胶活塞与抗磨板相对运动时摩擦力大，摩擦力大不仅加速橡胶活塞磨损，而且使橡胶活塞导向杆受力过大，导向杆弯曲变形（见图5），弯曲导向杆给密封条施加压力，最终导致橡胶活塞局部磨损严重。

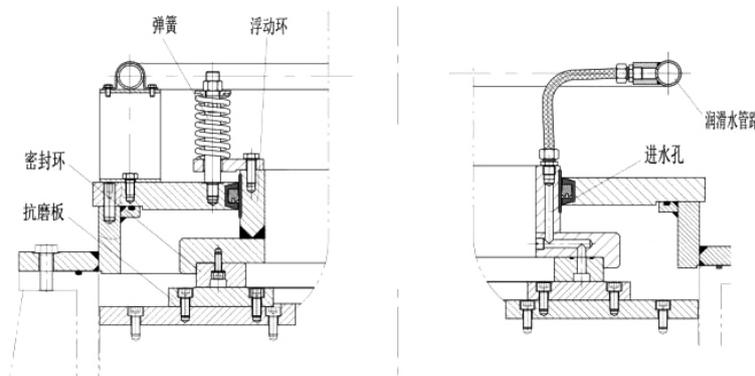
图7 主轴工作密封结构图

改造后的万家寨1-4号机组主轴工作密封为水压式端面密封结构型式，主要由密封环、抗磨板、补偿弹簧、浮动环、润滑水管路等组成（见图7），密封环采用cestidur材料，具有良好密封性和耐磨性。工作原理是通过水压力、压缩弹簧力和浮动件的重力联合作用，将轴向力均匀施加在密封环上，并在密封环和抗磨板间通入清洁压力水，形成水封和润滑水膜，保障磨擦面良好的密封效果，且密封环具备自动补偿功能。浮动环上装设指针，用于监视密封环磨损情况。

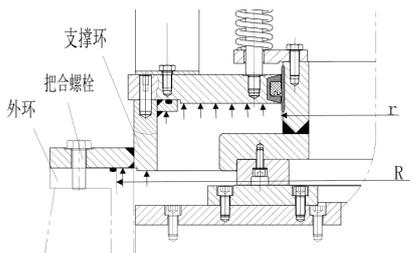
图8 支撑环受力分析

因原主轴密封外环和把合螺栓不在改造范围内，支撑环和外环需要配制，需对原来外环和支撑环间布置的60个M24把合螺栓进行检核，支撑环受力见图8。

单个螺栓受力 $F_1 = (F - G) / n = 20843.78\text{N}$

单个螺栓应力 $\sigma_1 = F_1 / A_{\text{min}} = 61.64\text{MPa}$

螺栓判定 $\sigma_1 < [\sigma_1]$ 合格

通过校核可知,使用原外环把合螺栓孔能满足主轴工作密封改造机械强度要求。
