某厂发电机定子槽楔松动引起的事故浅析

摘要: 本文根据某厂发电机槽楔松动引起的事故,对事故原因进行分析,并对发电机组运行维护提出合理建议。

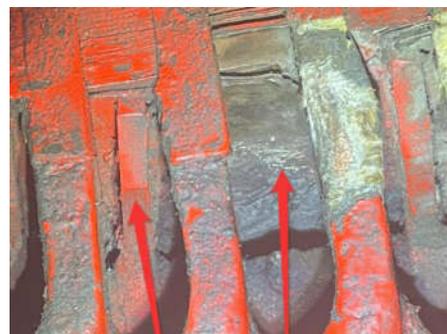
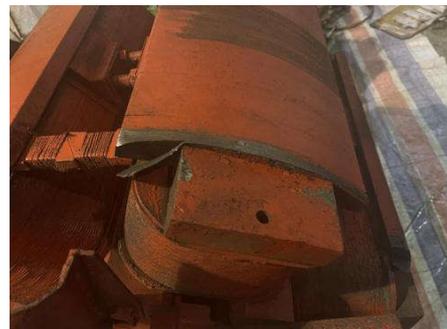
图1: 定子及转子损伤情况

3.3 根据现场定子损伤情况来看,损伤最大的故障点为新发生的硬性伤,无陈旧痕迹,且故障点有较明显的变形,因此可判断,损伤点为故障发生时产生的伤害,并有较大的力使线棒及绝缘层变形

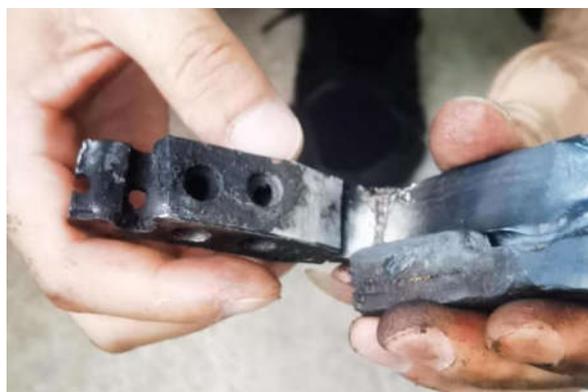
图2: 发电机内部找到损坏金属及非金属部件

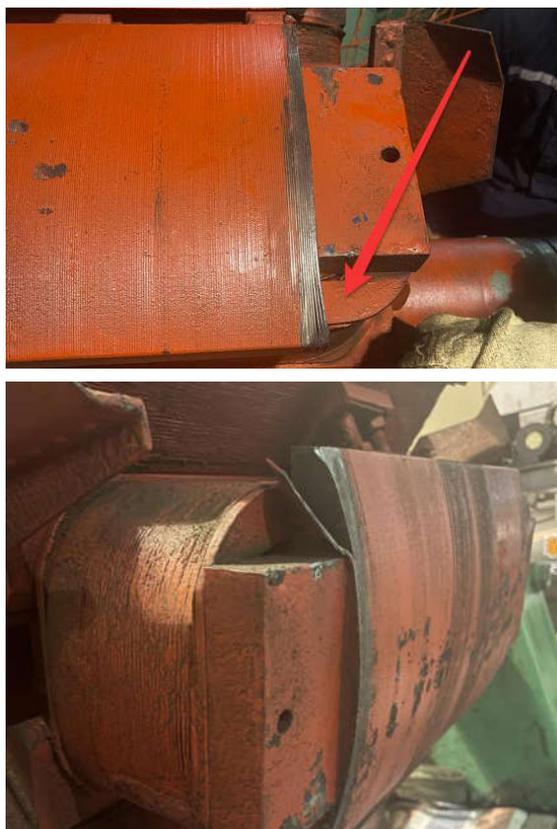
从转子伤痕来看,转子在旋转过程中,有较长时间被摩擦,从而使油漆及绝缘层摩擦消失,且转子故障位

置磨损明显,除受伤最严重的转子磁极外,其他转子磁极也有磨损痕迹,因此可知,故障点为一点,且故障发展期间长时间对转子造成磨损,如图5;从转子磁极受伤严重变形位置,可以看出,故障持续发生一段时间后,突然发生很大的力,对转子造成破坏,如图3:

图3: 转子损伤图

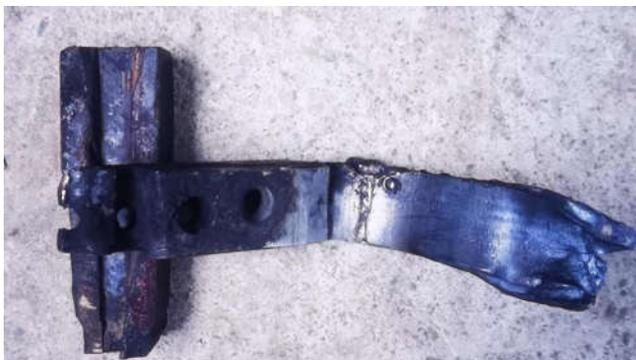
从损坏元件来看,端头位置有摩擦痕迹,尾部位置为熔断痕迹,如图4:

图4: 掉落元件

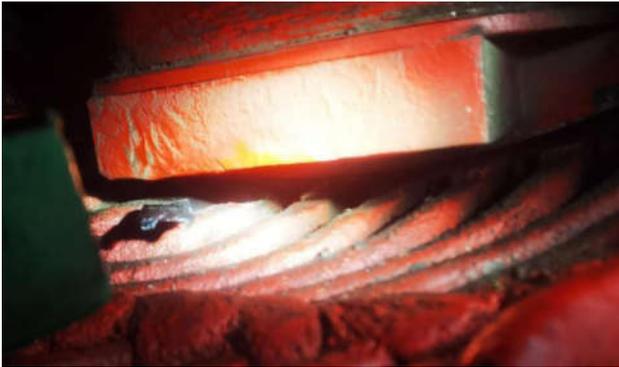
3.4.2 发电机运行震动槽楔部件松动后变形,金属部件部分突出,与转子摩擦,产生大量火星,同时对定子绝缘逐步破坏;

3.4.3 事故持续32秒后，金属部件与转子突出部从摩擦状态转变为碰撞状态，对转子造成变形伤害，定子绝缘也彻底破坏造成短路，从而产生较大火球，此后金属部件掉落，此时转子仍在转动，而火星逐步消失，并于视频45秒时彻底消失，可知这段时间金属部件已掉落至固定位置，现场事故结束。金属部件掉落位置如图5所示：

图5：发电机内部找到损坏金属及非金属部件

发电机定子线棒长期振动，槽楔出现龟裂、松动后容易脱落，当脱落的槽楔卡在定转子气隙内，容易发生扫膛现象，划伤定转子绝缘，同时槽楔脱落后，槽口内的定子线棒无法固定，定子线棒长时间在槽内振动会使外面的绝缘防护层受到磨损，严重时线棒会窜出槽口也会发生扫膛现象，划伤定子绝缘甚至短路接地，鉴于本次事故的典型性，建议各厂站开定期对发电机开展检修，对定子槽楔均开展有效检查，发现有松动或有变形的部件，尽快修理排除安全隐患，防止此类事故再次发生。
