陕西省旬邑县胡家水库坝坡除险加固工程

摘 要：水库的安全，不仅能实现水资源的有效利用和可持续发展，还可以保护人民群众的生命财产安全，促进当地社会经济不断前进发展。以陕西省旬邑县胡家水库坝坡除险加固工程为例，结合工程基本情况，提出工程设计方案，为工程建设提供依据。

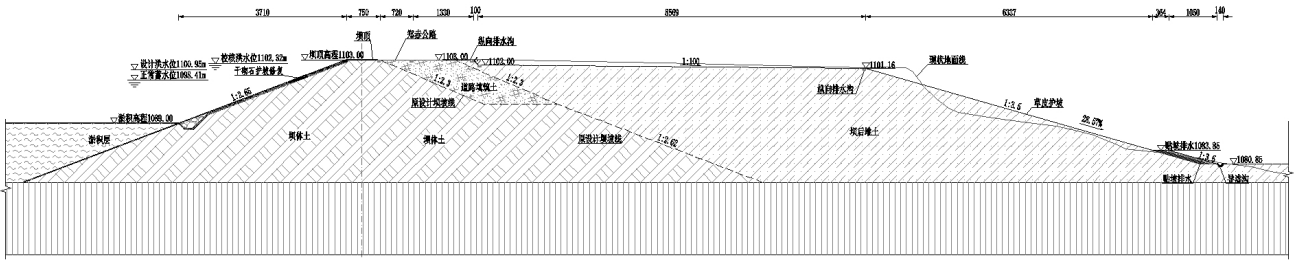
图1 平整区整修设计断面图

目前背水坡堆土可划分为两个区域，平整区和斜坡区。平整区位于背水坡右岸，现状堆积土已斜向填

平大坝中断至右岸山体区域；斜坡区位于背水坡左岸，呈现由坝顶和平整区边缘向坝脚的斜坡，坡度约1:2.5~1:3.5之间。针对背水坡现状，对坝坡下游堆土区进行整修。

在郑赤公路下游侧设置13.30m的保护区，保护区内为现状堆土，整平高程为1103.0m，之后向下游设置1.0m

高岸坎，岸坎坡度为1:1，岸坎上下游分别设置纵向排水沟。岸坎下游平整区设计坡比为1:100，由坝体向右岸山体放坡，坡脚处修建岸坡排水沟，将坝体排水导入下游河道。平整区为土方开挖，开挖深度共计1.0m，开挖前对现状坝坡清基，清基厚度不小于30cm，然后将其余开挖土回填至斜坡区，斜坡区回填土压实密度不小于0.95，干密度不小于1.62g/cm³。如下图1所示。

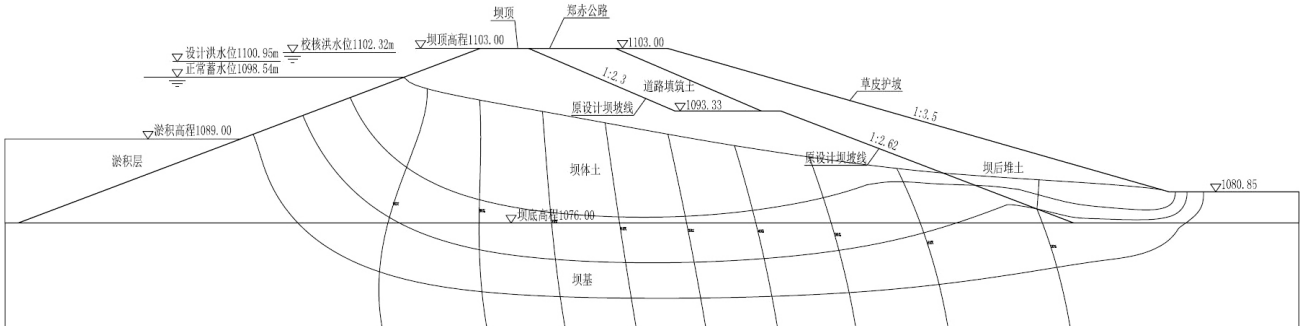
图3 除险加固后正常蓄水位浸润线计算图

经计算坝体土的允许渗透比降值为0.65, 对大坝现状

的渗流计算结果分析得出: 现状情况下, 坝壳的渗透坡降最大值小于允许渗透坡降 $i_{允}=0.65$, 大坝下游坝坡不会发生渗透破坏。满足设计规范要求^[3]。
