万家寨水利枢纽尾水检修门槽水下缺陷成因分析与修复方案研究

黄河万家寨水利枢纽有限公司 山西 太原 030000

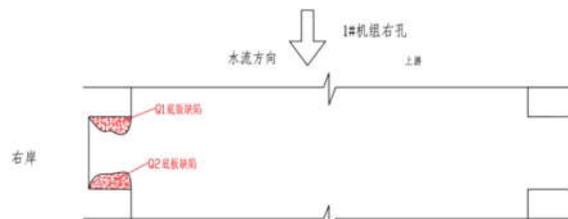
图1 1#机组尾水门槽底板缺陷

1#、2#、5#机组尾水检修门槽底板混凝土呈现不同程度的冲刷、淘空现象,其中5#机组的情况最为严重。

除尾水检修门槽在排沙钢管出口段对应高程部位存在较为严重的冲蚀破坏外，部分机组尾水检修门底坎也出现了局部轻微破坏情况。机组发电过程中，除低水位运行阶段水质较为浑浊、泥沙含量较高外，其余大部分时间机组水质较为清澈、泥沙含量较低。引水经过水轮机消能后，动能降低，对混凝土结构的磨蚀作用相对较小且较为均匀。然而，流道内及尾水检修门底坎存在的块石堆砌，在水流的推动下，会对底坎混凝土产生撞击与摩擦，从而导致底坎混凝土受损，如Q1、Q2、Q5、Q11、Q12等缺陷。

检修门槽底板及门槽外侧底板出现了不同程度的冲坑,经分析系水流冲刷所致,最大冲刷深度在4cm~8cm之间,且存在少量钢筋外露情况。依据相关规范要求,针对此类因磨蚀导致的混凝土剥蚀缺陷,采用填充锚固法进行修复,使用环氧混凝土(或砂浆)进行浇筑,浇筑层厚度不小于5cm,强度等级不低于C35。对破损深度5cm及以上区域植设插筋、架立钢筋网后浇筑水下环氧混凝土,对破损深度5cm以内区域涂抹水下环氧砂浆。

对于Q1、Q2、Q5、Q11、Q12这5处门槽底坎缺陷按照原设计体型恢复,将最大冲刷深度不满足要求的缺陷内部凿至5cm深以上,按照规定的间排距以及锚固参数植入锚筋、架设钢筋网,浇筑水下环氧混凝土。

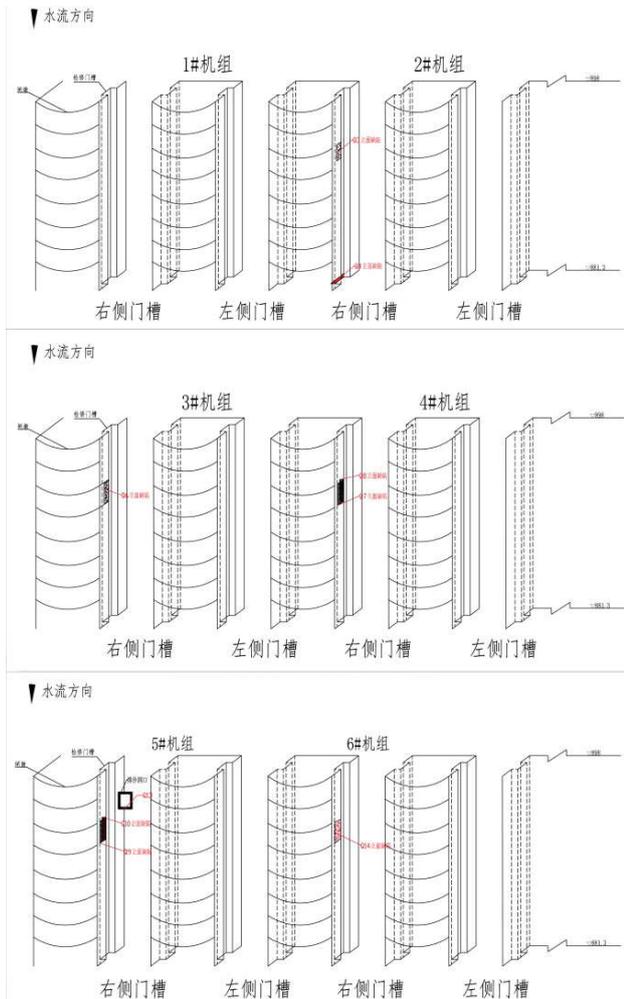
图4 2#~6#机组尾水门槽缺陷

2#、3#、6#机组尾水检修闸门排沙孔段对应门槽下游侧混凝土冲刷破坏严重，存在钢衬埋件缺失情况；4#、5#机组尾水检修闸门排沙孔段对应门槽下游侧、门槽内侧混凝土均冲刷破坏严重，同样存在钢衬埋件缺失情况。此外，5#机组排沙洞钢衬出现一处小幅破损。

在防止机组检修时电站进水口被泥沙淤堵，并减少发电过程中有害粒径泥沙对水轮机的影响，近年来万家寨、龙口水利枢纽联合敞泄排沙调度运用已逐渐成为每年汛期的常态运用方式^[1]。在此期间，排沙钢管承担着泄水排沙的重要任务，每年平均运行时长约为50~60h。排沙洞出口采用射流消能方式，水流从排沙洞喷射后，排沙钢管出口段流速由9.86m/s突增至25.23m/s。高流速、高含沙水流携带悬移质或推移质，具有较大动能^[2]。当这些物质冲击过流表面时，会对过流部件造成严重的沙粒冲蚀磨损。混凝土表面的砂浆因强度相对较低，首先受

到冲蚀，原本光滑的泄流表面开始出现冲坑，进而形成局部损坏，并逐步扩大。由于碳素钢的抗冲磨性能低于混凝土，在相同的水流冲刷作用下，金属结构的冲蚀损坏程度相较于混凝土更为严重^[3]。例如，Q3、Q4、Q6、Q7、Q8、Q9、Q10、Q13、Q14等缺陷主要集中于排沙钢管出口段对应的高程部位，该部位的冲蚀破坏程度相较于门槽内其他区域更为显著。

4#机组、5#机组检修门槽下游外部出现两处缺棱掉角情况。经检测,这两处缺陷在门槽外部的最大冲刷深度约为0.3m,而在门槽内部的最大冲刷深度相对较小,介于7cm~8cm之间,且反轨表面的钢板已缺失。这是由于埋件在水流的强烈冲击作用下发生变形并掉落,同时其下方的混凝土也遭到冲刷侵蚀。鉴于排沙洞的运行条件并未发生改变,若按照原设计恢复金属埋件,排沙洞运行时射出的水流仍可能对埋件造成同样的破坏。经综合考虑,决定在4#、5#机组889.30m~893.00m高程范围内尾水检修门槽反轨处取消金属埋件,转而采用抗冲磨消能较强的水下环氧混凝土浇筑,并将其按倒角34°的弧面进行修型,这种平滑的夹角能够在一定程度上有效抵御水流的集中冲刷,从而减小冲蚀破坏既能保证反轨处水流的平滑过渡。

下游门槽外立面呈现出多处冲坑,这些冲坑面积较

大且深度较深,均在0.3m以上,破坏程度较为严重,钢筋外露情况尤为突出。由于钢筋失去了混凝土保护层,直接暴露于水中,极易发生锈蚀。而钢筋一旦锈蚀,又会进一步加速混凝土的破坏,如此便形成了恶性循环。

5#机组排沙洞钢衬出现了一处损坏,其下的混凝土形成一个小凹坑,此系高流速、高含沙水流自排沙洞喷射而出后,水中砂石冲击所致。针对Q13缺陷,先进行抛磨处理,对埋件冲蚀边界部位进行水下规则切割,切割完成后采用液压镐凿除底层疏松混凝土,回填水下环氧混凝土至原基面。

对于Q7、Q8和Q9、Q10这两处门槽外角因冲刷而掉棱的缺陷,首先将缺失埋件的边界切割打磨整齐,同时对周边的混凝土进行切割修整,然后对内部采用填充锚固法进行处理。在修补过程中,直接浇筑水下环氧混凝土将冲蚀部位填平,并将新修补门槽内部和外部的夹角修整为34°的圆弧倒角。

对于Q3、Q4、Q6、Q14这几处露筋的缺陷,修补重点在于处理锈蚀钢筋。具体而言,小面积锈蚀区域,可采用除锈剂结合高压水冲洗等方式处理;大面积锈蚀区域,则需依据水下实际状况,选择割除原钢筋,重新植入钢筋并布设钢筋网,为后续浇筑水下环氧混凝土做好准备。而后支立模板浇筑水下环氧混凝土。
