# 矿热炉变压器检修触电事故分析及预防

**摘要:** 文章以一起典型的矿热炉变压器有载调压分接开关检修过程中发生的触电事故为例,从电气原理、事故经过、技术原因、管理漏洞等多个方面,进行了深入、系统的分析。揭示了此次事故的根本原因在于对“电气连接部分上的交叉作业”风险认知不足、安全措施不完善、以及个人安全防护缺失等多重因素的叠加。系统地提出了一套涵盖“技术隔离、管理流程、人员培训、安全文化”四个层面的综合性预防策略,旨在为同类企业提供一套科学、严谨、可操作的检修安全标准与规范,从根本上杜绝类似触电事故的重演,提升整个行业的本质安全水平。

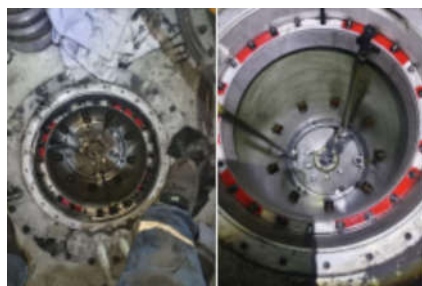
图1:矿热炉变压器检修现场实物图

事故后果:检修人员刘××在擦拭调压开关油室内壁时,触及中压调压接触头,发生触电,导致大拇指和食指严重损伤。
