# 某调水工程高填方渠段沉降变形分析

海 亮 孙璎璎

中国南水北调集团中线有限公司渠首分公司 河南 南阳 473000

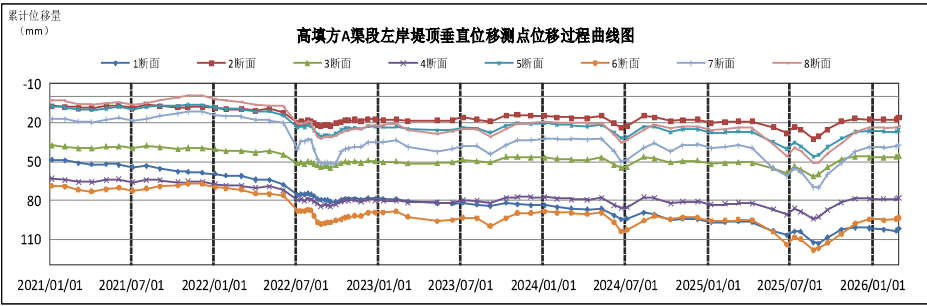
图1 高填方A渠段左岸堤顶垂直位移测值过程线

高填方A渠段垂直位移测点在2020年5月2日至6月11日大流量输水期间沉降变化较大，沉降量在3.69mm~21.28mm之间，累计沉降量在-6.58mm~89.33mm之间；2020年6月11日至2020年12月6日又呈现大幅度回弹状态，量值在4.84mm~32.85mm之间，累计沉降量在-29.64mm~69.28mm之间。2022年6月至8月呈大幅度下沉状态，沉降量在8.17mm~33.01mm之间，累计沉降量在-6.48mm~98.35mm之间；2022年8月至2023年2月又呈现稍小幅度回弹状态，量值在0.38mm~22.70mm之间，累计沉降量在-20.81mm~88.52mm之间；2023年2月至2024年5月整体趋势相对平稳，2024年6月至9月再次出现先沉降后回弹的变形，2024年9月至2025年4月整体趋势相对平稳，2025年5月至11月再次出现较大沉降变形。截至2026年1月25日累计沉降量在-22.8mm~102.67mm之间，相较12月24日，变化量在-1.35mm~1.17mm范围内，本期变形趋势平稳。沉降过程曲线图如下图1

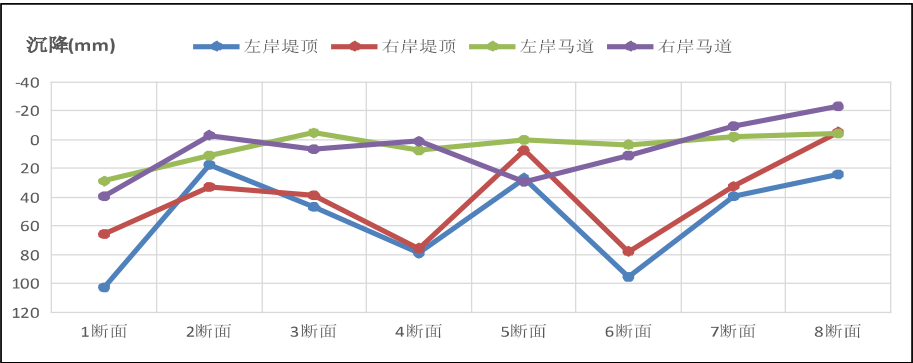
图2 高填方A渠段各部位沉降量纵向分布图

根据各测点的当前累计沉降量，绘制四个部位的沉降量纵向分布图如下图3.1-2。外坡马道测点沉降量分布规律体现为上游侧测点的沉降量相对较大，向下游侧逐渐减小；对于左右岸堤顶而言，沿纵向的沉降不均匀，4断面、6断面的累计沉降量相对较大；同断面外坡马道的沉降变形均小于堤顶，符合正常规律。

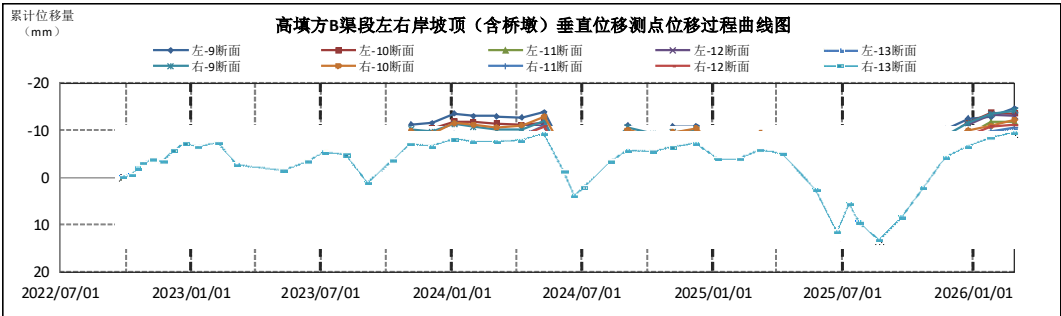
图3 高填方B渠段左右岸坡顶(含桥墩)表面垂直位移测值过程线

2022年9月在高填方B渠段左右岸坡顶路面、左右岸防护林及桥墩上共增加18个垂直位移测点。截至2026年1月25日，坡顶路面垂直位移测点累计沉降量在-13.68mm ~ -9.79mm之间，相较12月24日变化量在-2.72mm ~ -0.33mm范围内，近3个月变化量在-12.87mm ~ -9.71mm之间，整体呈回弹趋势；桥墩上垂直位移测点累计沉降量分别为-9.57mm、-8.25mm，相较12月24日变化量分别为-2.16 mm、-1.76mm，近3个月变化量分别为-11.59mm、-10.50mm之间，呈回弹趋势。该部分新增测点与原有测点变形情况基本类似。

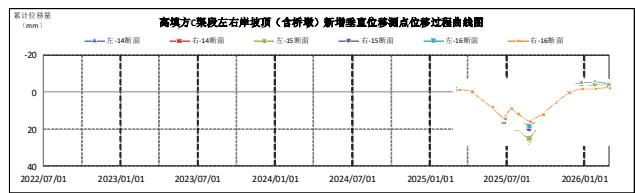
图4 高填方C渠段左右岸坡顶(含桥墩)新增垂直位移点位移过程曲线图

2025年3月在高填方C渠段左、右岸堤顶及桥墩共增加6个垂直位移测点。于2025年3月8日取得初始值，2025年12月24日 ~ 1月25日期间，沉降变化量分别为-2.67mm ~

-1.50mm、-1.98mm、-1.57mm，近3个月变化量分别为-11.11 mm ~ -9.77mm、-10.39mm、-9.31mm，整体呈回弹趋势。该部分新增测点与原有测点变形情况基本类似。

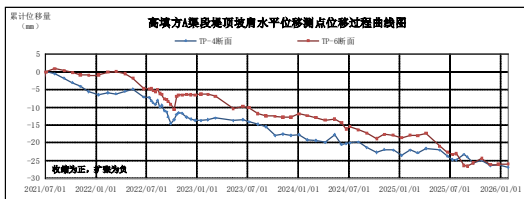
图5 高填方渠段A渠段新增表面水平位移收敛测值过程线

2021年7月在4断面、6断面附近渠顶公路两侧增加的2对水平位移收敛点,截至2026年1月26日累计位移量分别为-26.92mm、-25.93mm,较12月22日分别变化了-0.79mm、0.10mm,近3个月变化量分别为-2.01mm、-1.49mm,呈缓慢向渠道外坡扩展趋势。

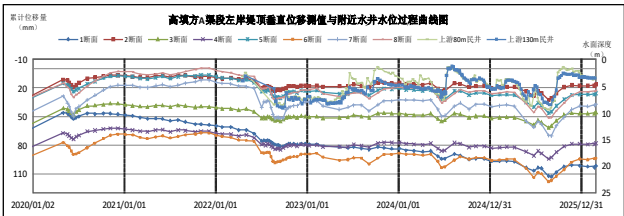
图7 高填方A渠段沉降变形与附近水井水位对比情况

4断面、6断面左右岸外坡马道、外坡脚绿化林带内分别布设1孔测压管,截至2026年1月23日,外坡马道测压管水位在133.91m ~ 136.78m之间,外坡脚测压管水位在129.59m ~ 131.35m之间,较12月25日变化了-1.32m ~ -0.81m。2025年12月26日 ~ 2026年1月26日期间,右岸围网外两口民井水位本月分别下降了0.86m、0.08m。2025年12月24日 ~ 2026年1月25日,累计降雨量为4mm,综合以上地下水位监测成果,本期地下水位呈下降趋势。通过对比可知,测压管水位与围网外民井水位的变化规律相似,且均受环境降雨的影响较大。如图6、7所示,该渠段沉降变形与测压管水位、围网外民井水位深度之间存在明显的相关性,因此初步判断高填方A渠段的沉降、回弹变形可能为区域地表沉降、回弹变形所致,区域地表的变形与地下水位变化的相关性较为明显。
