ZPW-2000A轨道电路与列控中心通信故障浅析

高 强

北京铁路信号有限公司 北京 102316

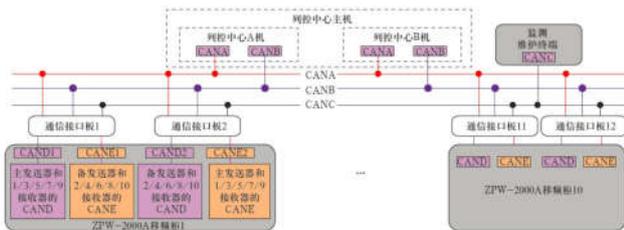
图1 CAN通信网络拓扑图

轨道电路与列控中心利用通信盘采用CAN总线通信协议来完成数据交换,其总线拓扑结构如图1所示。通信盘采用主、备冗余方式完成与列控中心及移频柜(发送器、接收器)的数据传输。通信盘与列控中心双系通过CANA、CANB冗余总线完成数据传输。通信盘与移频柜通过CAND、CANE冗余总线按成数据传输。通信盘通过CANC总线完成监测数据的单向传输。在移频柜内部CI-TC2型通信盘采用4总线结构与柜内设备的CAND、CANE通信端口进行连接,每个设备的通信端口分别来源于不同的通信盘的通信端口,构成冗余通信。

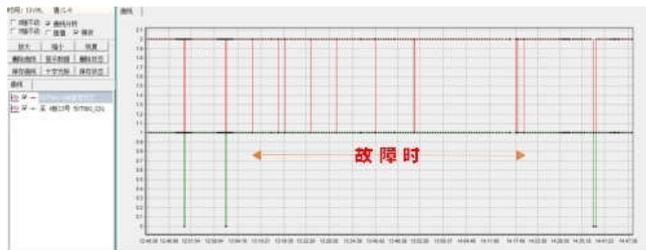
图2 列控中心区段状态

通过列控中心区段状态判断,13:08-14:20间3柜共计出现9次区段CAN通信状态为占用情况,每次CAN通信占用状态的时长约为1s,期间列控中心采集到的轨道继电器状态均为吸起,出现闪红光故障。柜内区段同步发生类似情况,如图3所示。因此可判断,此故障类型为列控中心与轨道电路间出现CAN通信故障,故障原因为列控中心与轨道电路间CAN通信占用导致区段闪红。

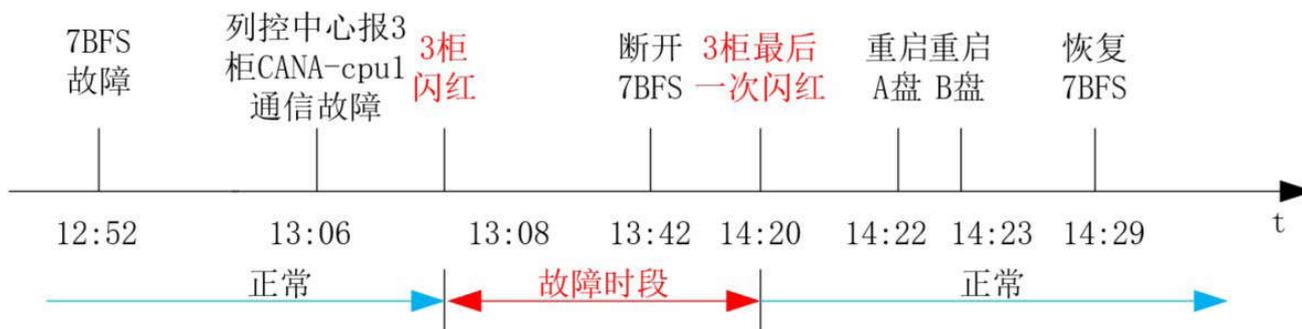
图3 故障过程总结

- A通信盘CPU1不能记录列控中心的编码帧，出现了通信故障。但B通信盘能够正常完成数据的记录。
- 闪红故障时段，轨道电路无异常占用情况；
- 备发送在故障前已经出现通信故障，断开故障发送器，通信故障并未恢复；
- 重启A、B通信盘，并更换备发送器后，故障未再发生。

综合数据分析结果，故障过程总结见图3：

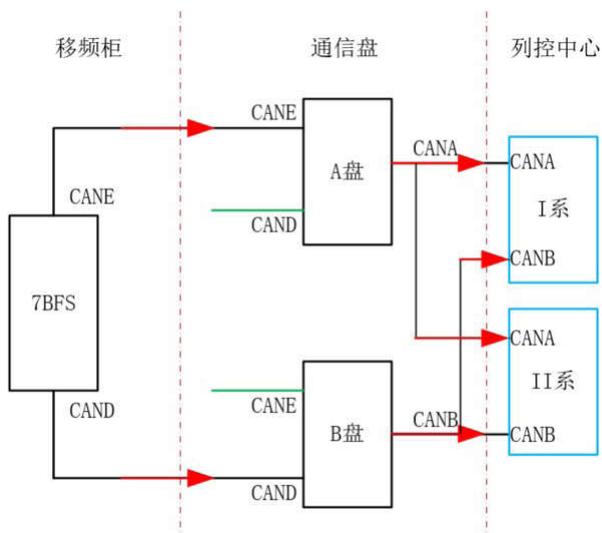
图4 数据流向

如图4所示，A、B通信盘的两个CPU数据中包含来自7BFS的两个CPU数据，该数据可能为故障数据。每个通信盘的CPU1对应接收CAND、CANE总线连接的发送器、接收器的CPU1数据，通信盘CPU2接收发送器、接收器的CPU2数据。A通信盘打包数据后向CANA总线发送，B通信盘打包数据后向CANB总线，最终由列控中心接收并运算区段状态。

发送器FPGA、晶振故障后，可能导致CPU工作频率不稳定，CAN总线上发送ACK信号时机偏移，与总线上其它设备通信时隙重叠，导致短时通信失败，增大总线误码率。CPU同时连接CAND和CANE总线，出现上述故障时，两条总线会出现无效或中断的现象。

的数据打包进行比对,为防止错误数据转发至 CANA、CANB总线,目前采取的方式为:当双CPU判断不一致时,使出现无效或中断的数据CPU的整包数据按占用或停止发送处理,导向安全侧,即在 CANA、CANB总线上可能出现: CANA总线上缺少CPU1的数据而CANB总线上存在CPU1的数据导向了安全侧状态即占用状态。

根据《高铁列控中心接口暂行技术规范》(铁总运[2015]75号)要求,列控中心优先选取CANA数据运算,CANA数据中断后才会转向CANB数据进行判断,最终得出区段状态。当故障发生,CANA数据中CPU1数据丢失,列控中心判断CANA总线CPU1故障,列控中心使用CANB总线中CPU1的数据与CPU2进行取2较,而此时CANB总线CPU1的数据为占用状态,最终得出区段状态为占用,出现整柜红光带情况。

不一致后,整柜判断为红光带的情况。针对目前分析到的可能出现的情况,对通信盘数据打包取2机制进行优化,能够防止特殊场景下的单设备故障后此类故障的发生。通过功能分析和对比测试,安全认证版和优化版通信盘能够按照上述逻辑、避免该类问题出现。因此建议发生过该类的问题的线路进行通信盘软件升级,预防因本文分析的故障原因引起的整机柜红光带问题。
