# 数控系统原点丢失故障溯源及维保流程构建

**摘要:** 针对FANUC数控系统出现的原点丢失故障,展开故障溯源与标准化维保技术研究。该设备为双轴主从同步结构,易出现原点报警及次生故障,传统维修方案适配性差、维修效率低。结合设备电气控制与机械结构原理,剖析故障核心诱因与关键参数控制逻辑,定制原点设置标准化操作流程。同时搭建精细化预防性维保体系,可为同类型数控设备故障处置与长效运维提供可靠技术参考。

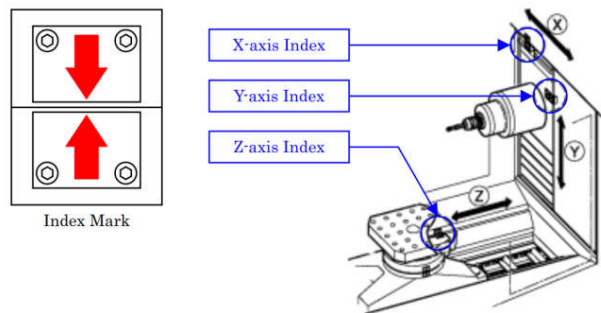
图1 各轴机械基准刻线标记

原点校正作业开始前, 必须检查机床机身各轴箭头基准标记, 基准刻线是机械原点物理参照, 如图1所示。

切换手轮模式, 调出坐标显示页面; 转动手轮, 将待设定零点的轴从基准刻线 (图1) 向负方向移动20mm以上<sup>[3]</sup>。
